GOVERNO DO ESTADO DE SÃO PAULO
Secretaria de Parcerias em Investimento
CONCORRÊNCIA INTERNACIONAL Nº 02/2026
Concessão de Obra no Complexo Turístico da Estrada de Ferro Campos do Jordão – EFCJ

**ANEXO VII - MAPEAMENTO DE PASSIVOS AMBIENTAIS, MEDIDAS DE RECUPERAÇÃO E
MEDIAÇÃO**

ANEXO IV.B – PASSIVOS AMBIENTAIS E SOCIAIS

APENSO 2 – RELATÓRIO FOTOGRÁFICO DOS PASSIVOS AMBIENTAIS

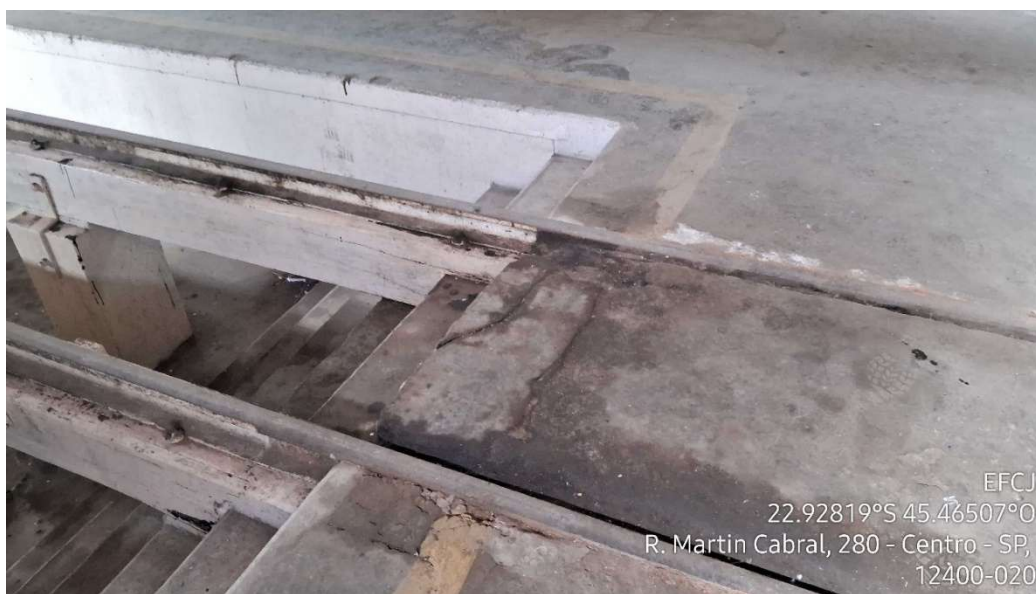
Figura 1 - Manchas de óleo em piso com fraturas - Pátio de Manutenção de Pindamonhangaba

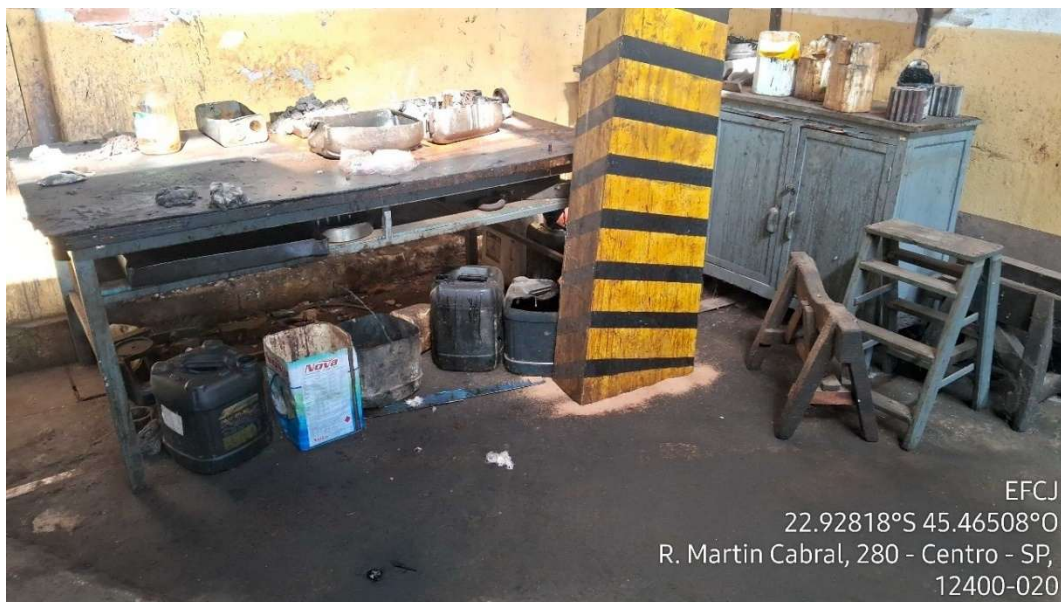
Figura 2 - Bancada de manutenção com óleo no piso - Pátio de Manutenção de Pindamonhangaba

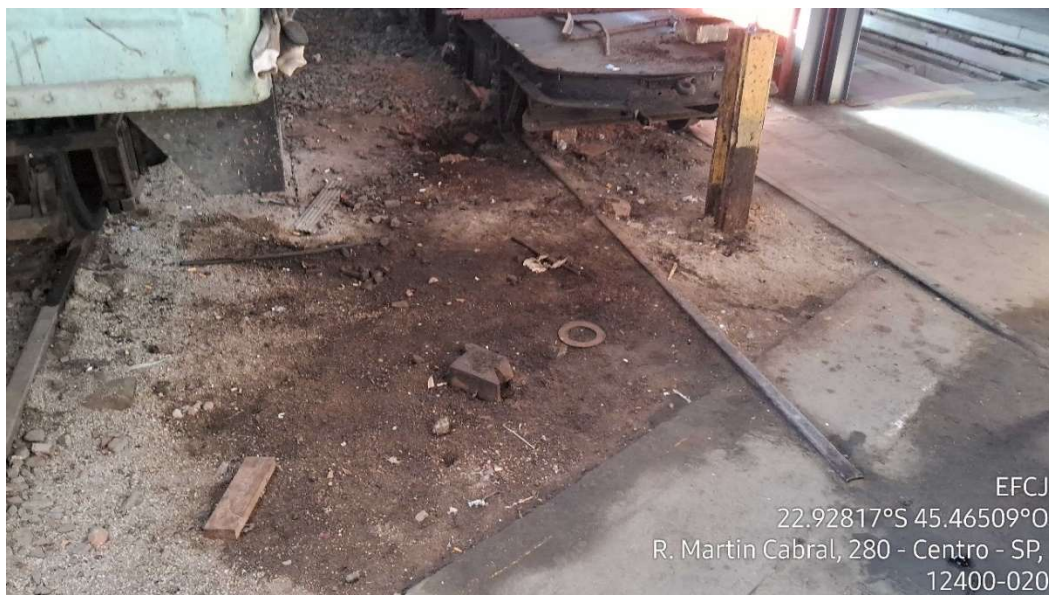
Figura 3 - Área de estacionamento de vagões e locomotivas com manchas de óleo em solo exposto - Pátio de Manutenção de Pindamonhangaba

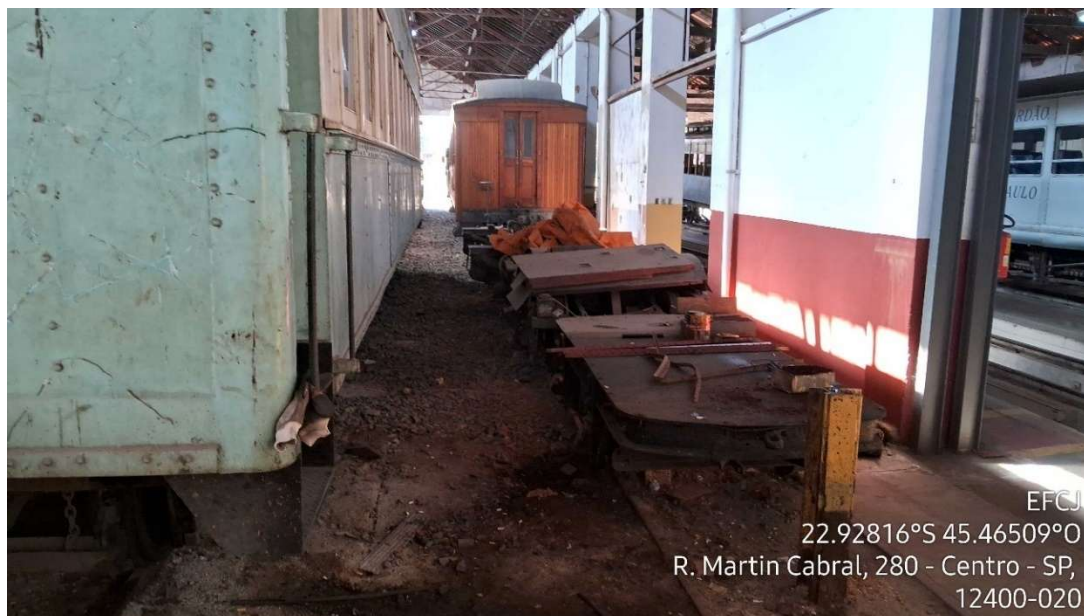
Figura 4 - Área de estacionamento de vagões e locomotivas com manchas de óleo em solo exposto - Pátio de Manutenção de Pindamonhangaba

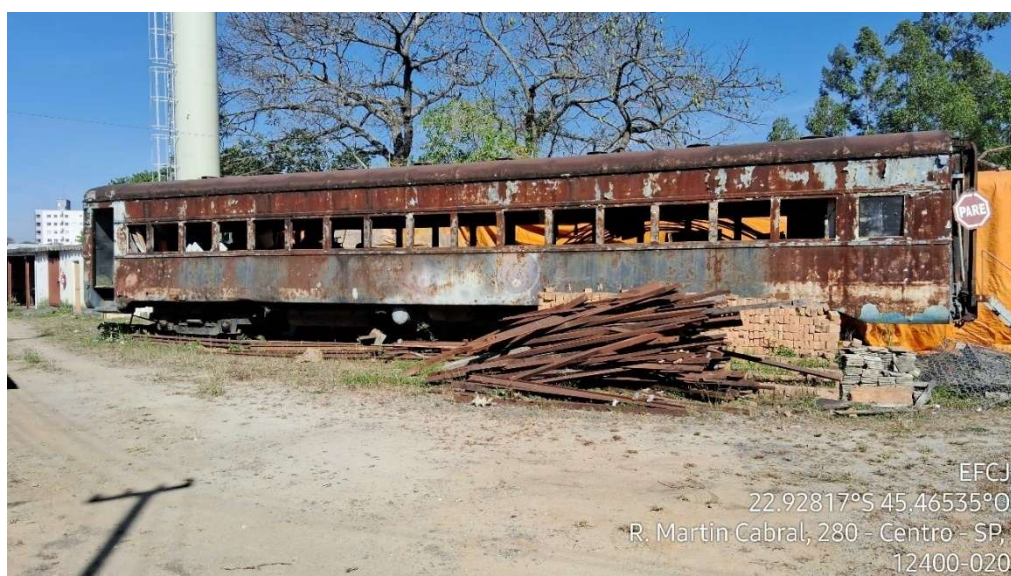
Figura 5 - Vagão abandonado e resíduos de sucata sobre área com solo exposto - Pátio de Manutenção de Pindamonhangaba

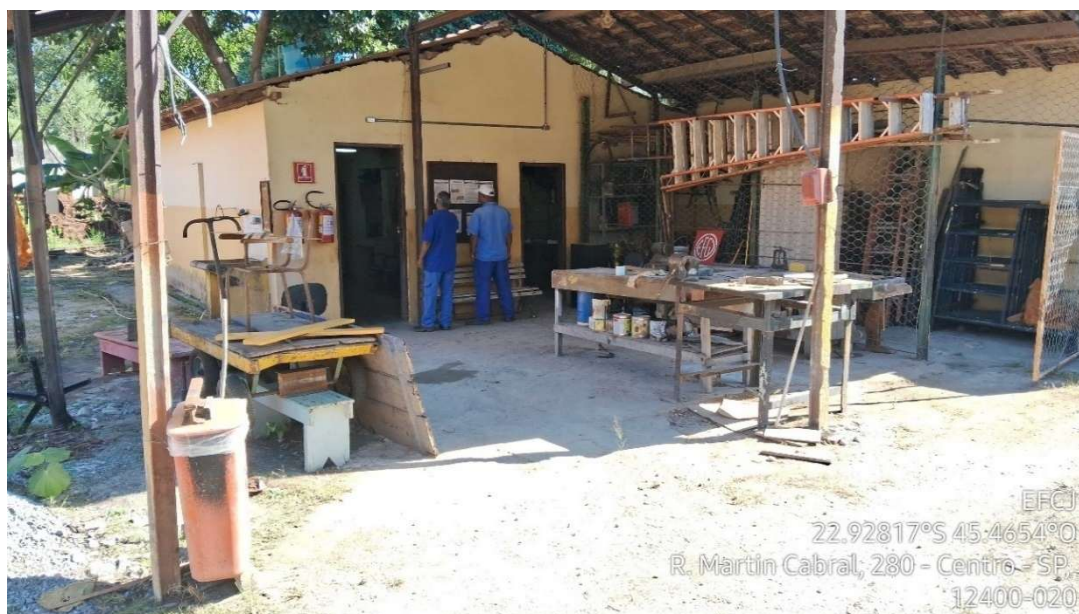
Figura 6 - Área de manutenção com manchas de óleo no piso e utilização de produtos com potencial de contaminação - Pátio de Manutenção de Pindamonhangaba

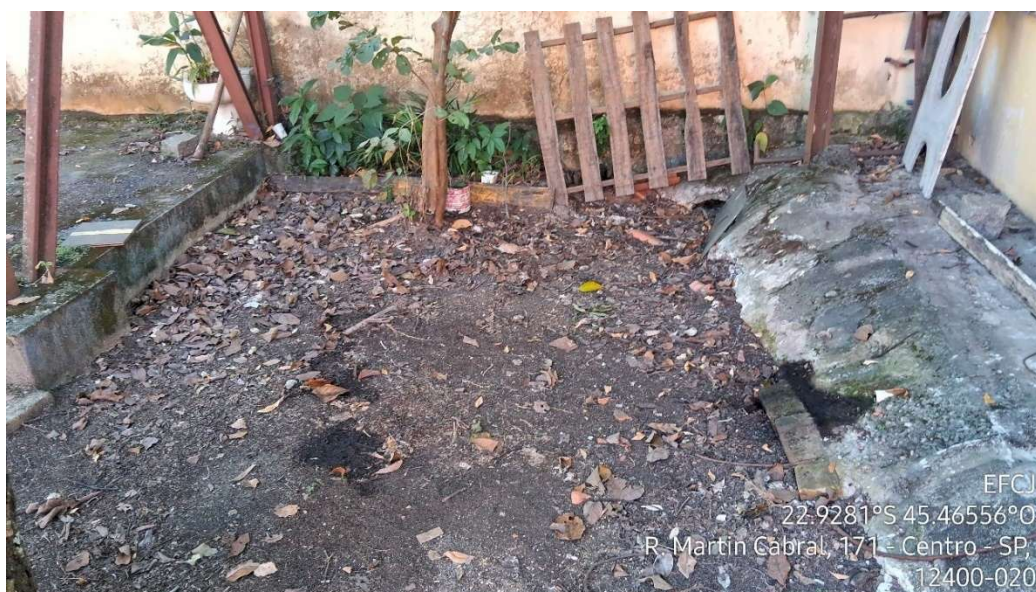
Figura 7 - Manchas de óleo em solo exposto - Pátio de Manutenção de Pindamonhangaba

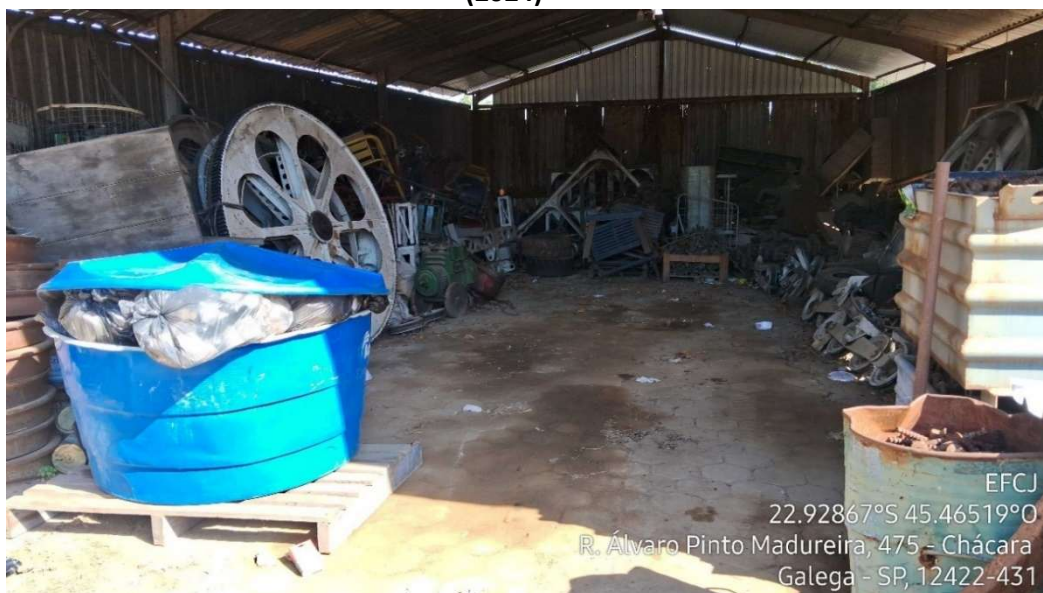
Figura 8 - Galpão de materiais inservíveis, com manchas de óleo no piso de bloquetes - Pátio de Manutenção de Pindamonhangaba

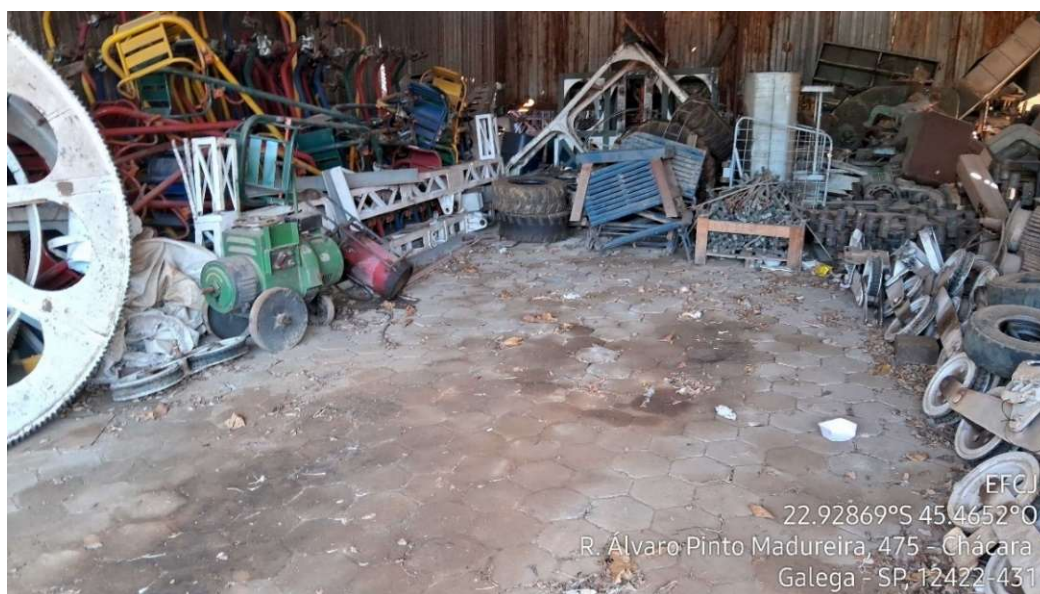
Figura 9 - Detalhe do interior do galpão de materiais inservíveis - Pátio de Manutenção de Pindamonhangaba

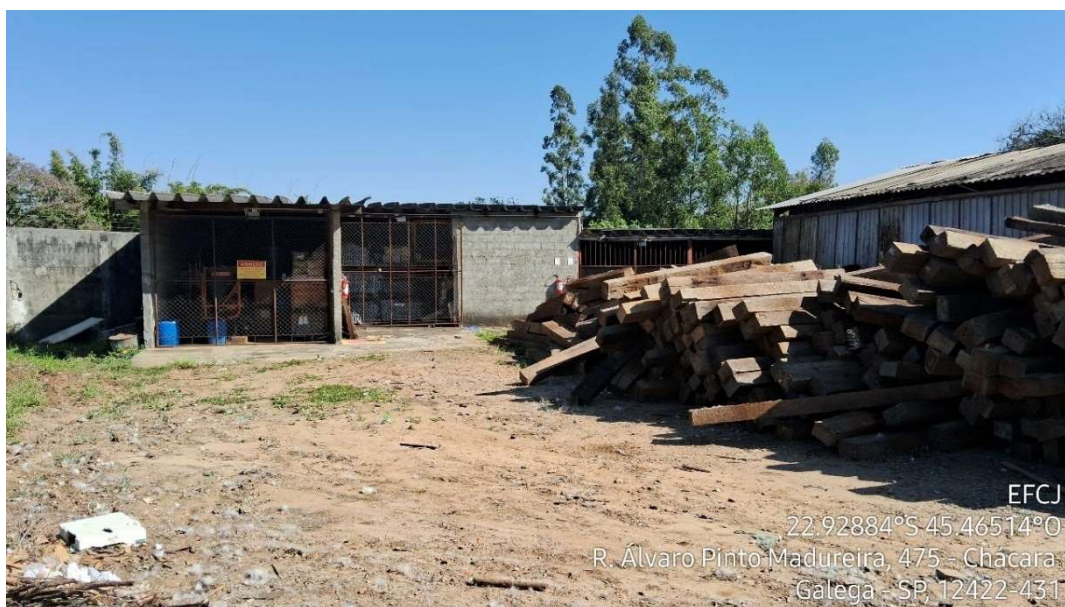
Figura 10 - Área de disposição de dormentes e galpões de armazenamento de combustíveis e produtos perigosos - Pátio de Manutenção de Pindamonhangaba

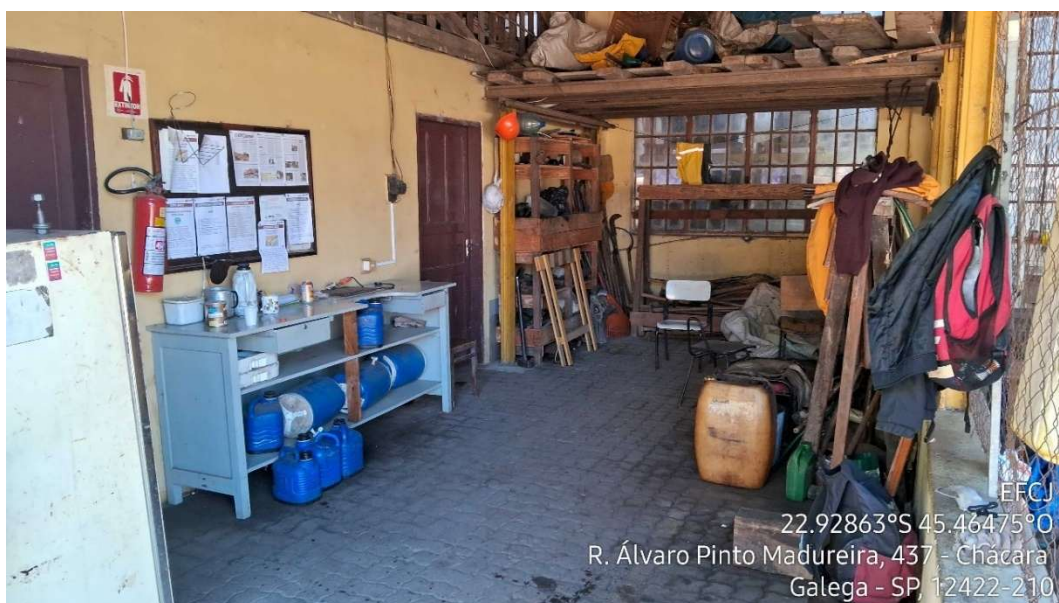
Figura 11 - Oficina mecânica com manchas de óleo em piso de bloquetes - Pátio de Manutenção de Pindamonhangaba

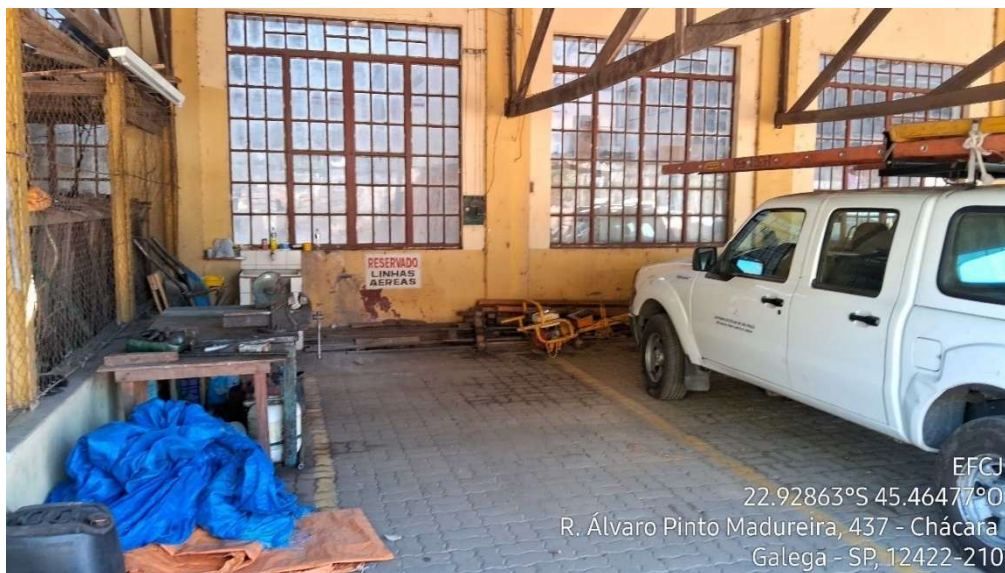
Figura 12 - Áreas de manutenção da oficina mecânica com manchas de óleo em piso de bloquetes - Pátio de Manutenção de Pindamonhangaba

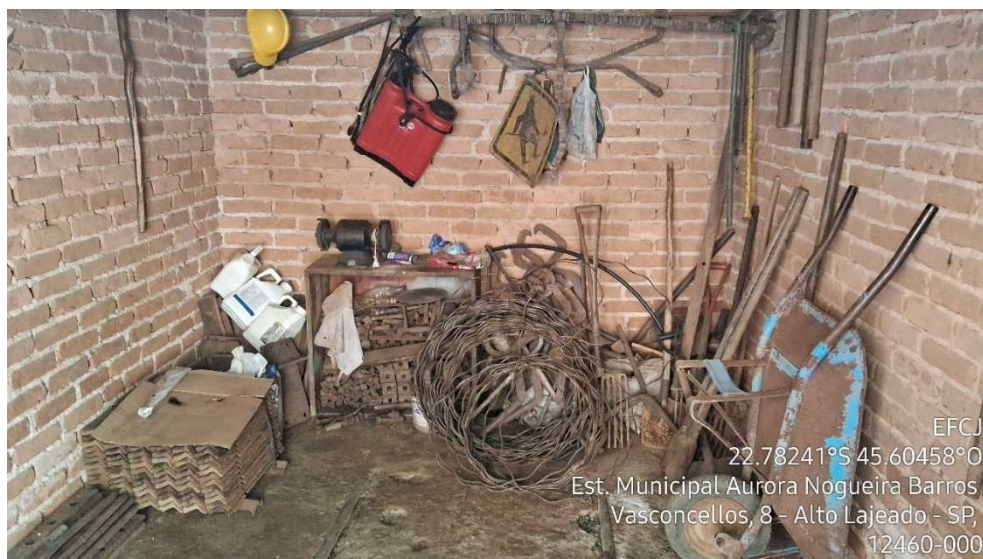
Figura 13 - Casa de ferramentas com embalagens utilizadas de Glifosato - Casa de Ferramentas do Lajeado

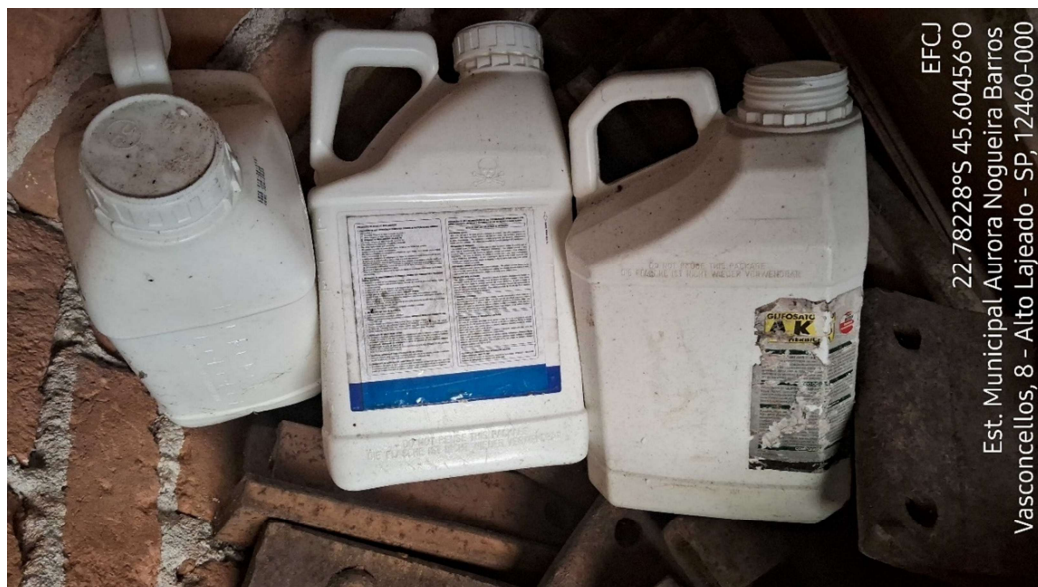
Figura 14 - Embalagens utilizadas de Glifosato - Casa de Ferramentas do Lajeado

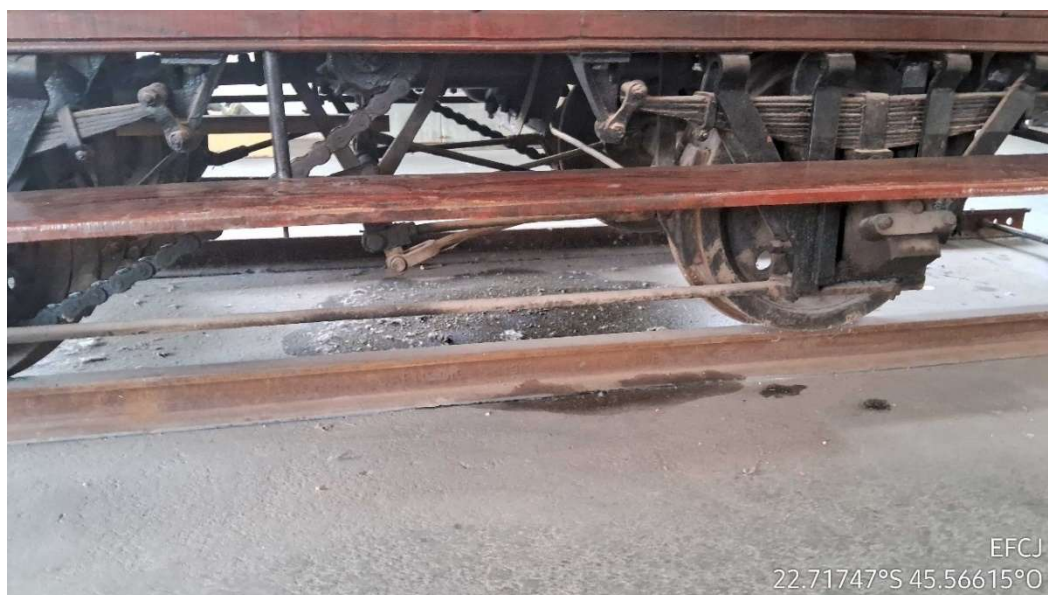
Figura 15 - Locomotiva de acervo histórico com vazamento de óleo - Centro de Memória Ferroviária de Campos do Jordão

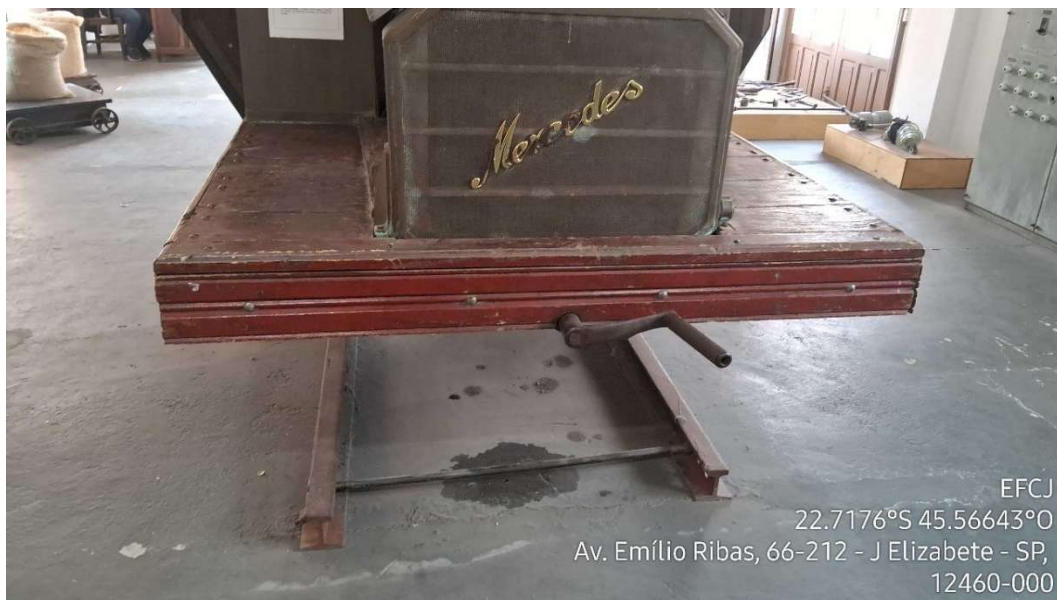
Figura 16 - Locomotiva de acervo histórico com vazamento de óleo - Centro de Memória Ferroviária de Campos do Jordão

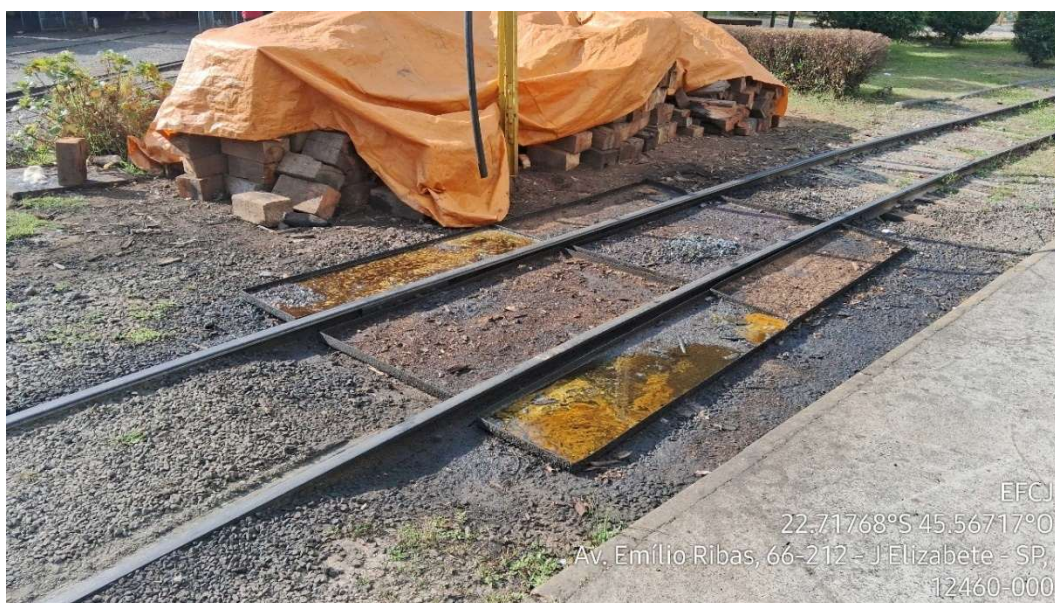
Figura 17 - Local de manobra da locomotiva turística, com bandeja de contenção para vazamentos de óleo. Manchas de óleo por sobre a brita e solo exposto - Pátio de Manutenção Capivari

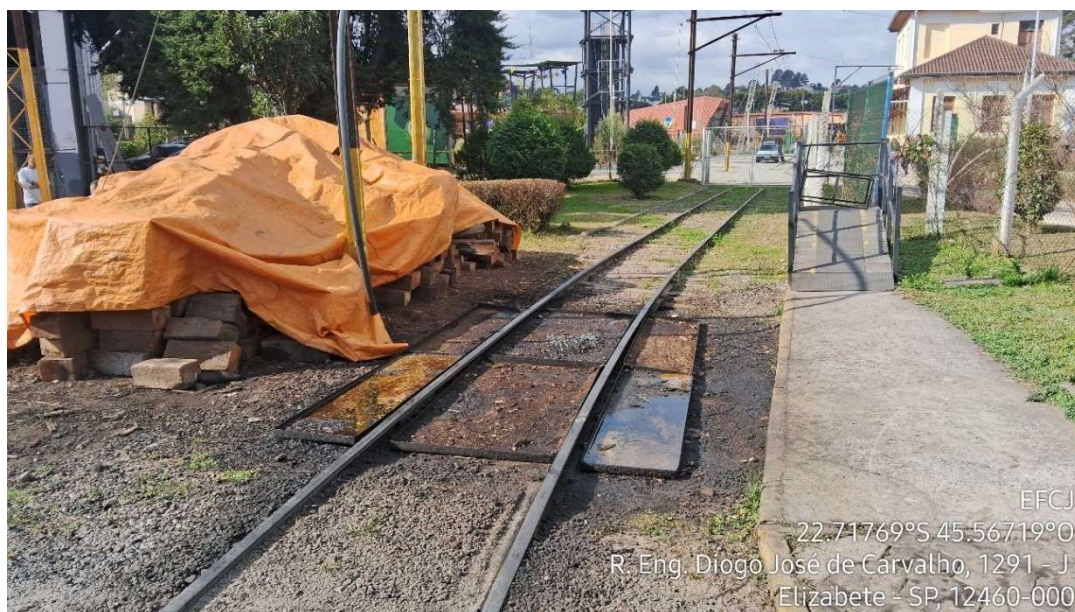
Figura 18 - Local de manobra da locomotiva turística, com bandeja de contenção para vazamentos de óleo. Manchas de óleo por sobre a brita e solo exposto - Pátio de Manutenção Capivari

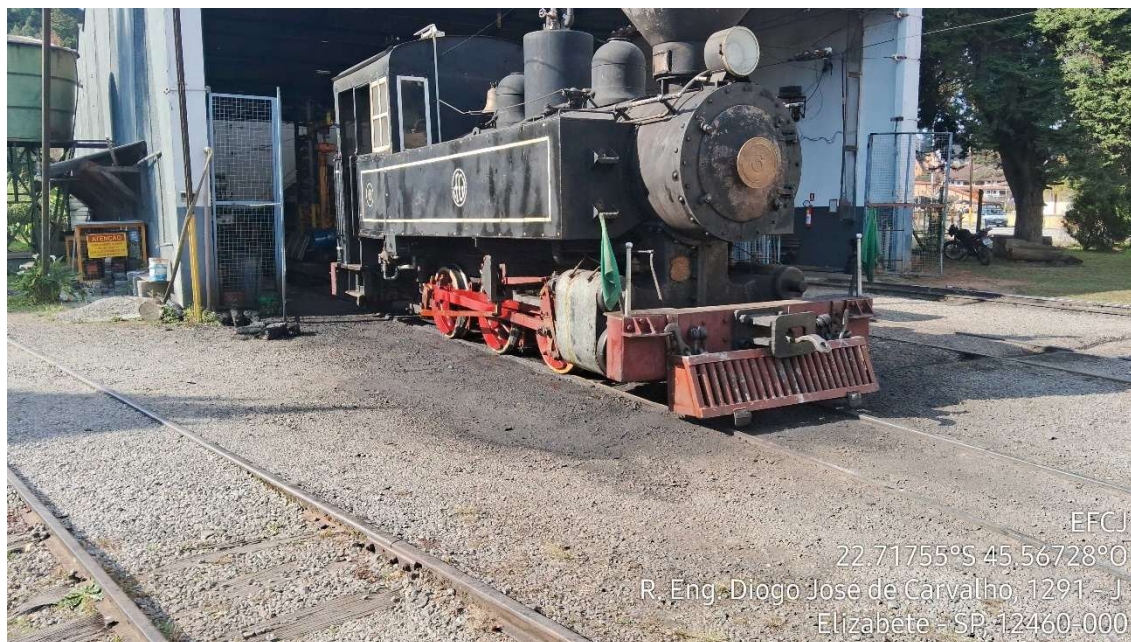
Figura 19 - Locomotiva com vazamentos de óleo - Pátio de Manutenção Capivari

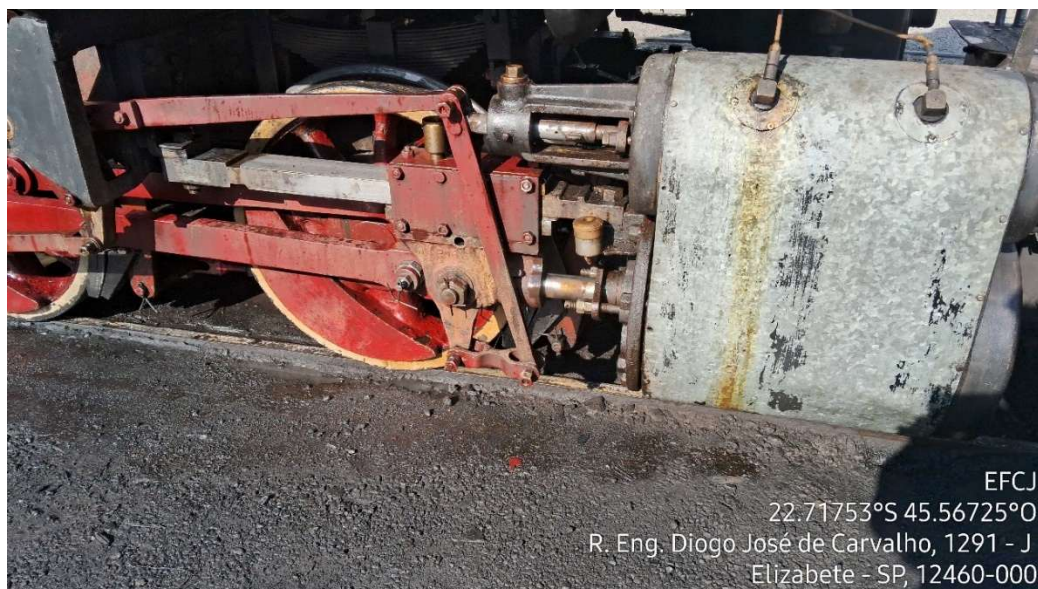
Figura 20 - Detalhe da locomotiva com vazamentos - Pátio de Manutenção Capivari

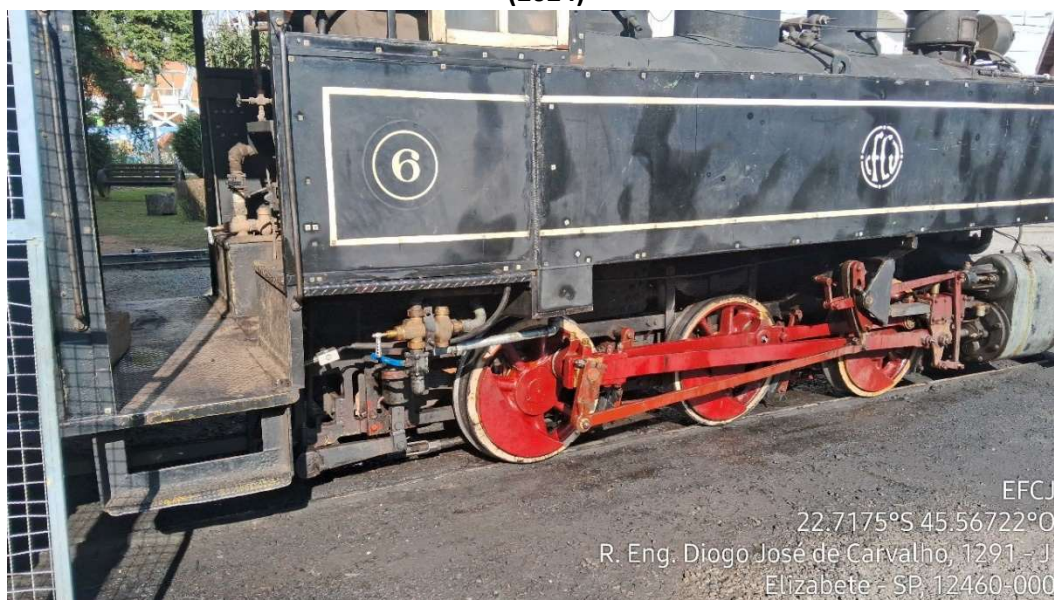
Figura 21 - Detalhe da locomotiva com vazamentos - Pátio de Manutenção Capivari

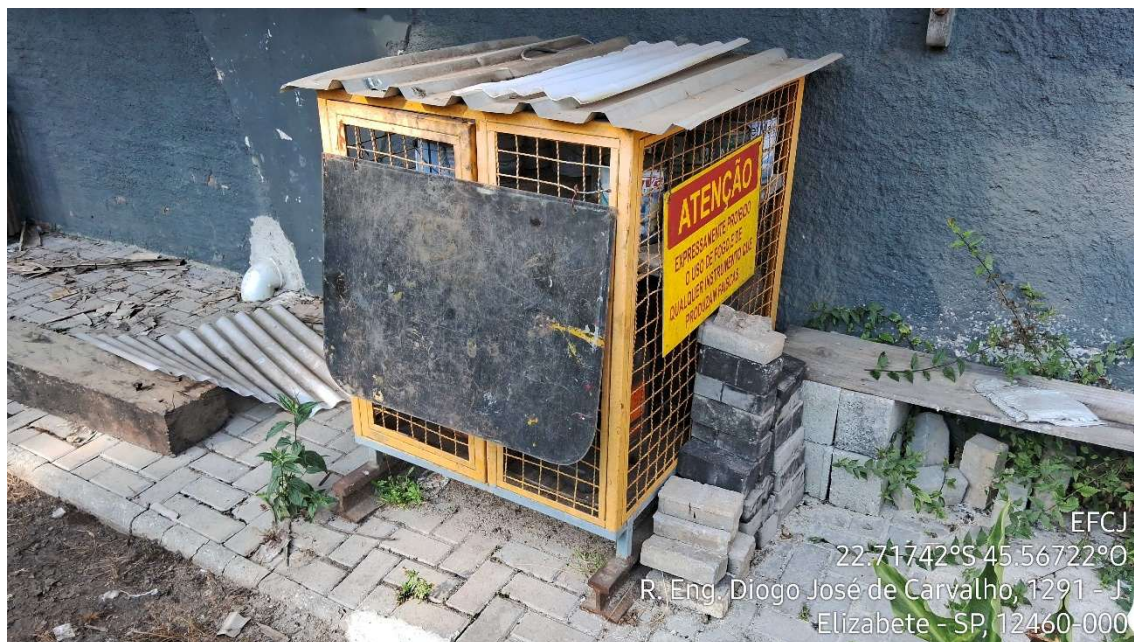
Figura 22 - Armazenamento de produtos perigosos - Pátio de Manutenção Capivari

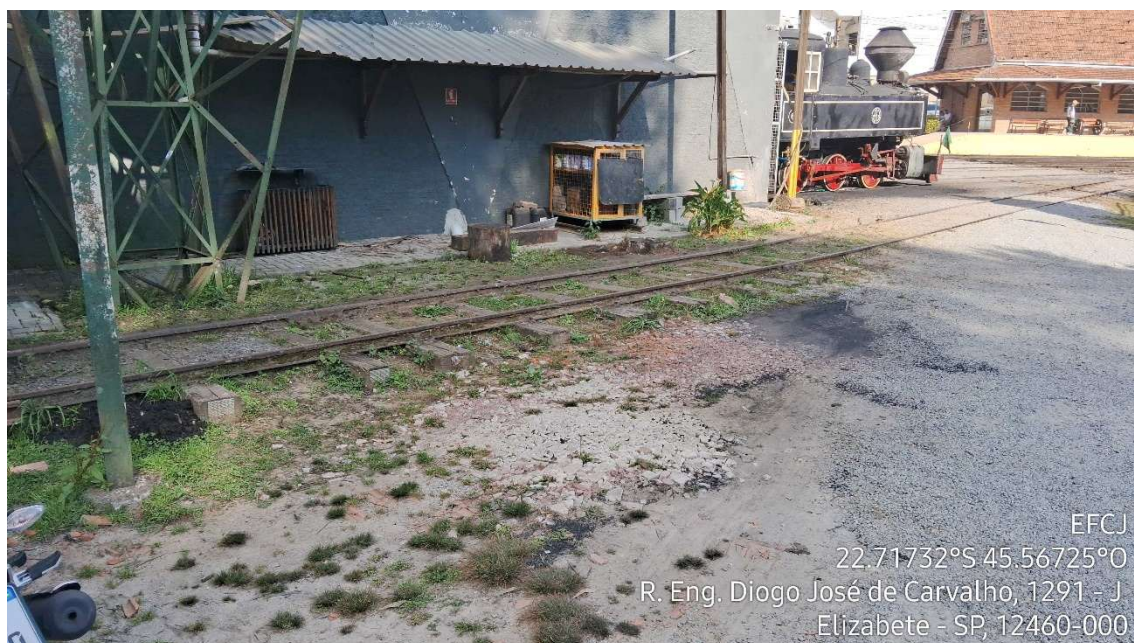
Figura 23 - Manchas de óleo por sobre a brita em área de estacionamento de locomotivas - Pátio de Manutenção Capivari

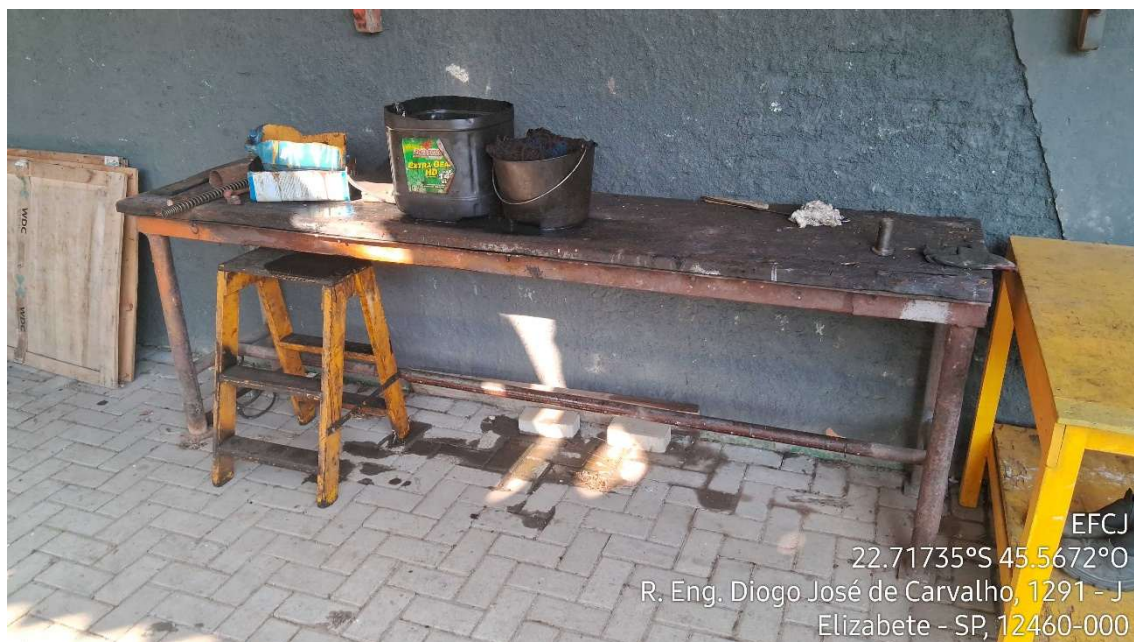
Figura 24 - Bancada de manutenção com manchas de vazamento de óleo por sobre piso de bloquetes - Pátio de Manutenção Capivari

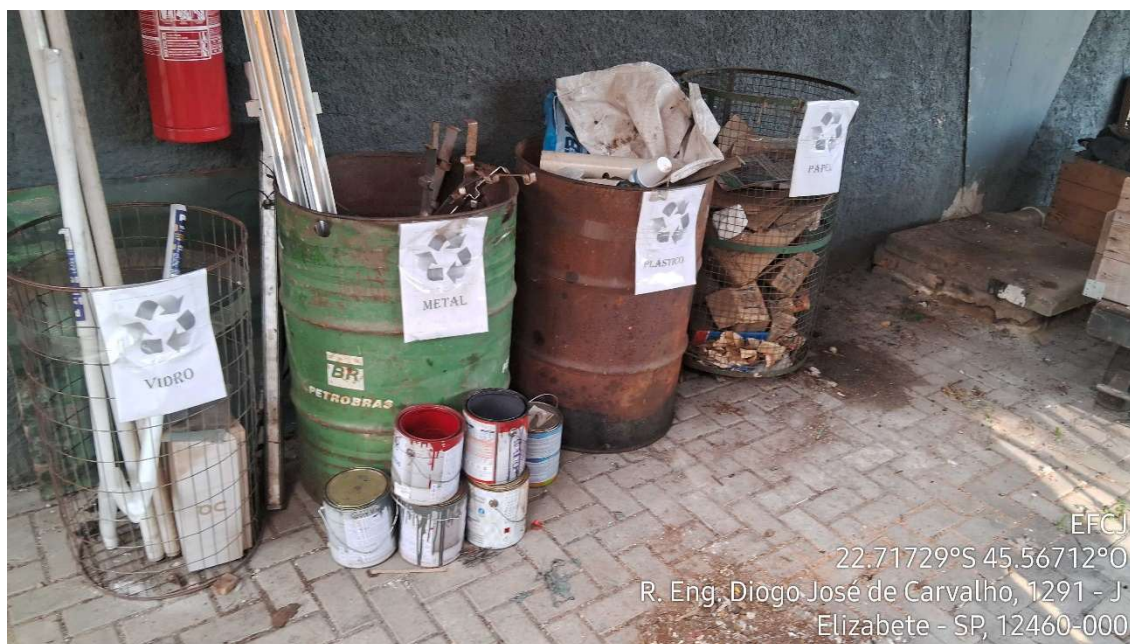
Figura 25 - Tambores para segregação de resíduos. Manchas de óleo e latas com resquícios de tinta por sobre piso de bloquetes

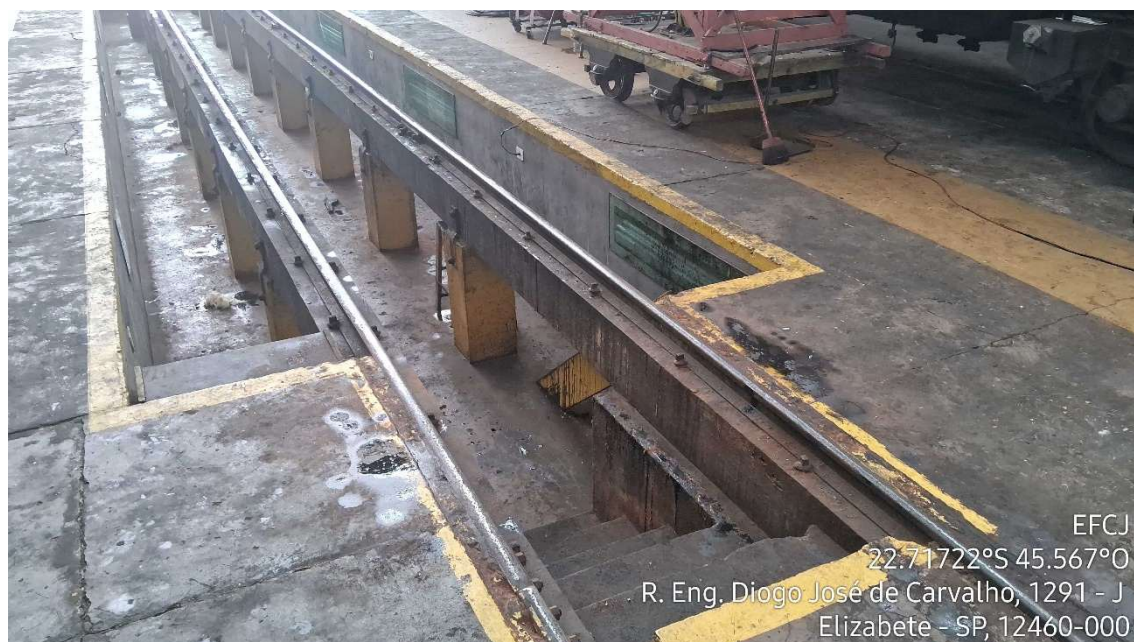
Figura 26 - Manchas de óleo por sobre o piso com trincas próximo à vala de manutenção - Pátio de Manutenção Capivari

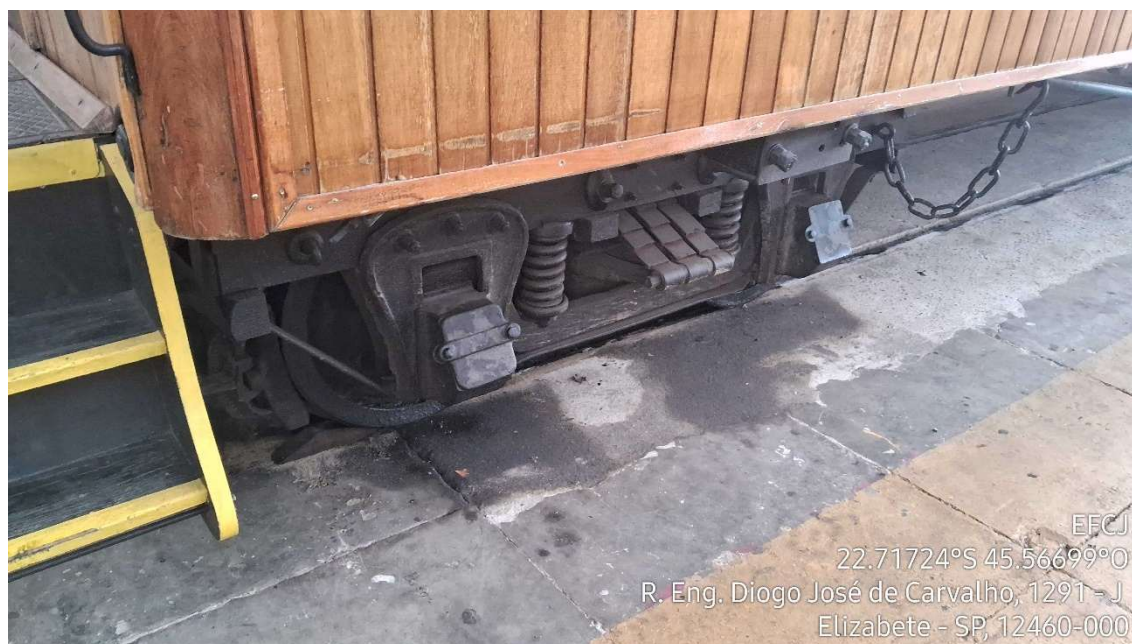
Figura 27 - Manchas de vazamento de óleo providos de *truck* do vagão de passageiros, por sobre piso com trincas - Pátio de Manutenção Capivari

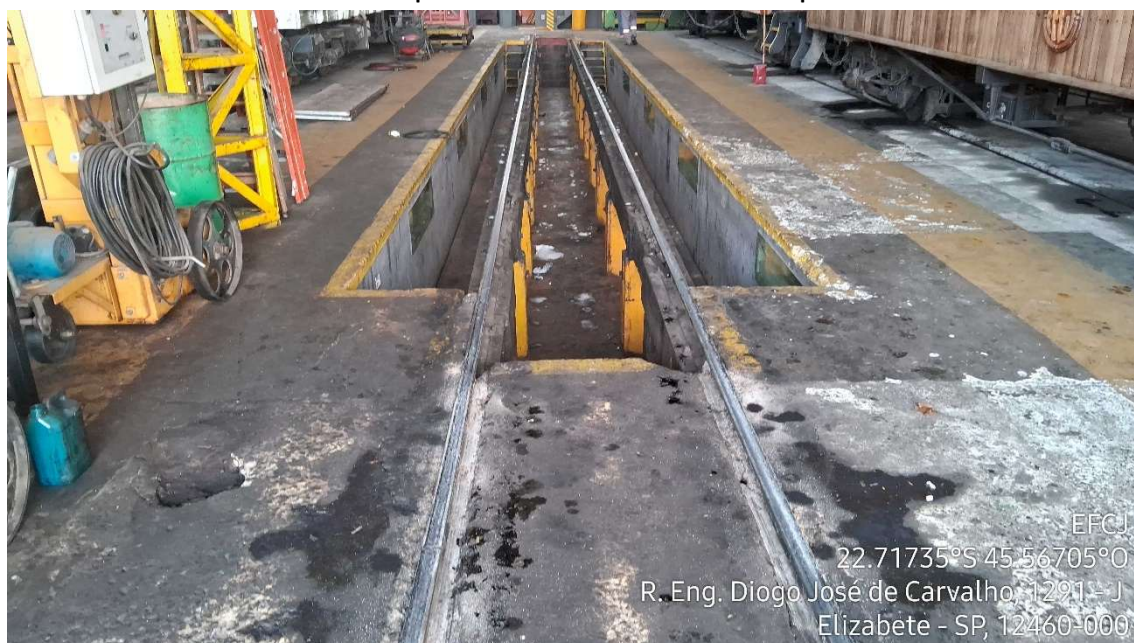
Figura 28 - Manchas de óleo em piso com trincas e no interior da vala de manutenção - Pátio de Manutenção Capivari

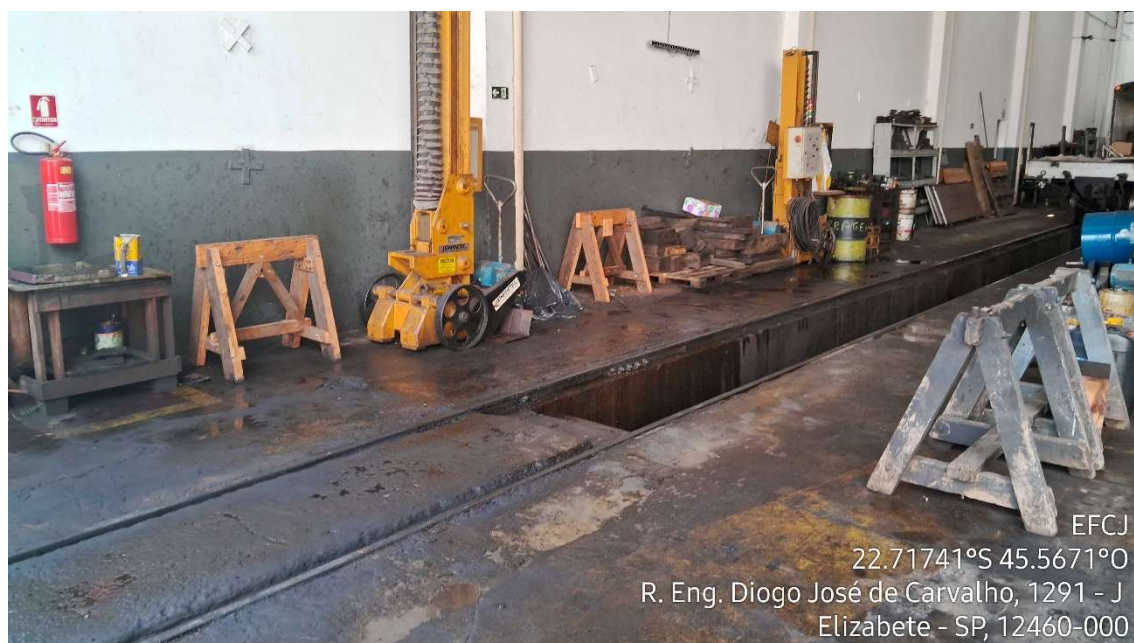
Figura 29 - Manchas e poças de óleo por sobre o piso com trincas - Pátio de Manutenção Capivari

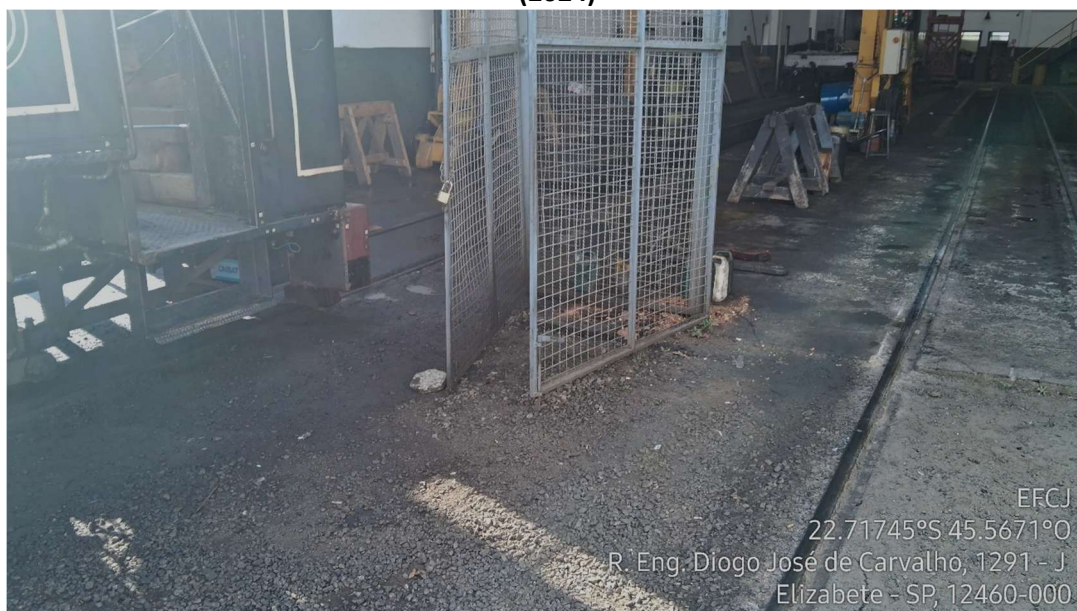
Figura 30 - Manchas de óleo por sobre a brita e piso com trincas na entrada do pátio - Pátio de Manutenção Capivari

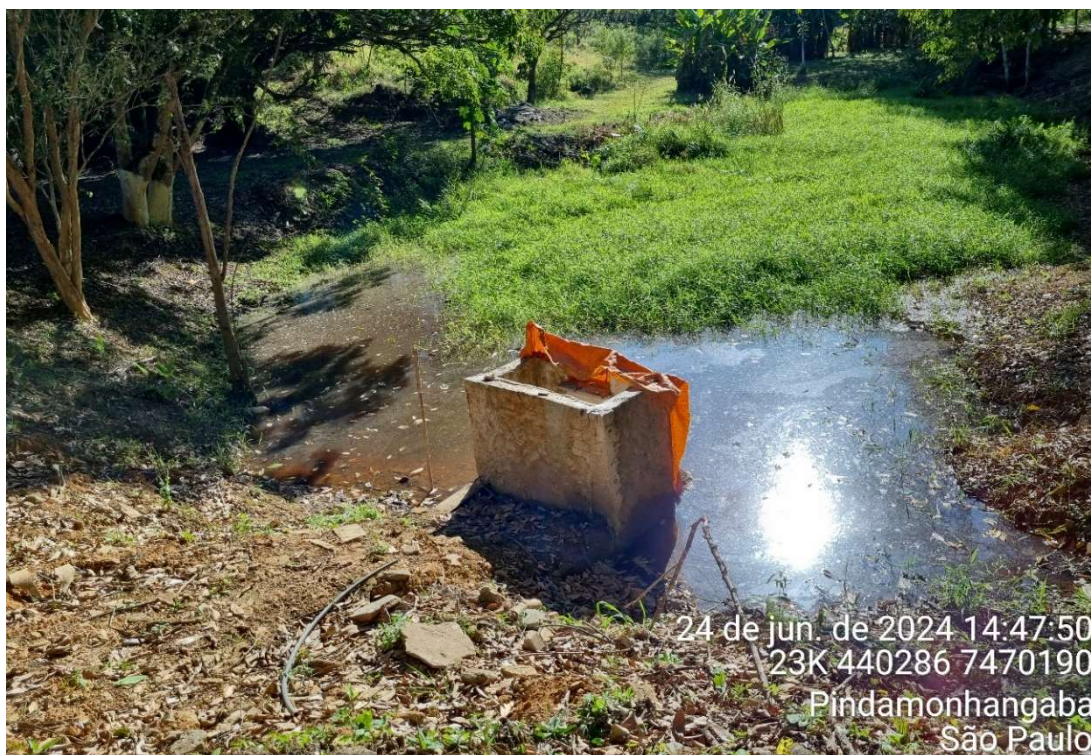
Figura 31 - Água com indícios de óleo na área do Parque Reino das Águas Claras

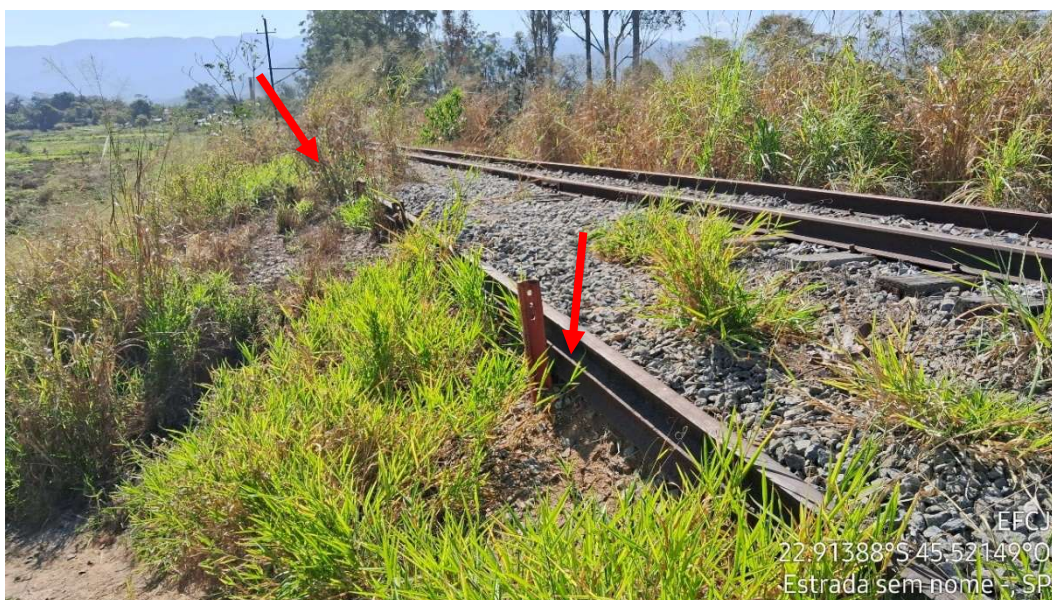
Figura 32 - Contenção de leito da ferrovia com a utilização de trilhos (2024)

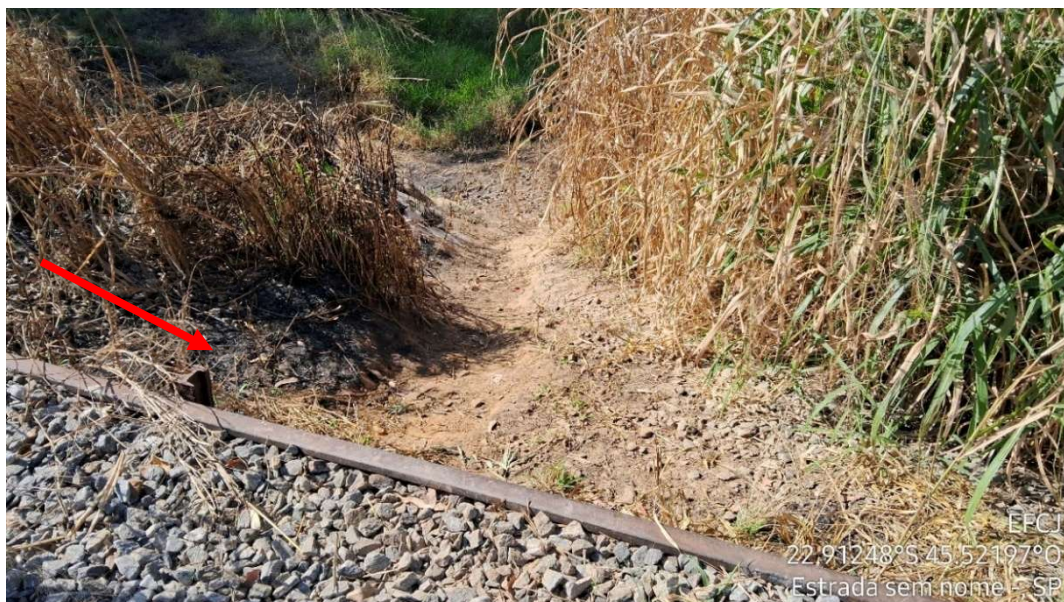
Figura 33 - Contenção de leito da ferrovia com a utilização de trilhos
