GOVERNO DO ESTADO DE SÃO PAULO
Secretaria de Parcerias em Investimento
CONCORRÊNCIA INTERNACIONAL Nº 02/2026
Concessão de Obra no Complexo Turístico da Estrada de Ferro Campos do Jordão – EFCJ

**ANEXO VII - MAPEAMENTO DE PASSIVOS AMBIENTAIS, MEDIDAS DE RECUPERAÇÃO E
MEDIAÇÃO**

ANEXO IV.B – PASSIVOS AMBIENTAIS E SOCIAIS

APENSO 2 – RELATÓRIO FOTOGRÁFICO DOS PASSIVOS AMBIENTAIS

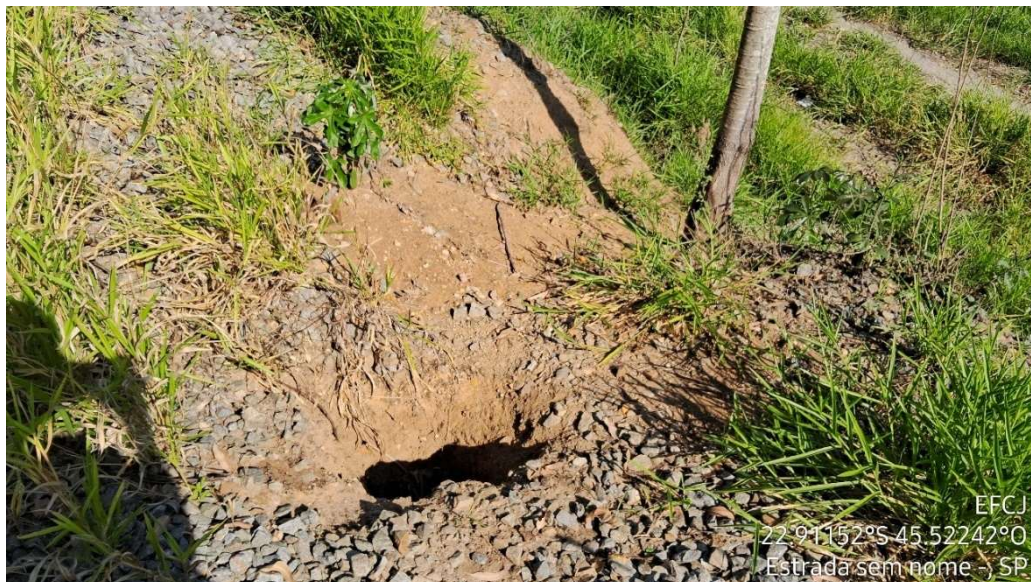
Figura 34 - Erosão laminar à jusante da via permanente

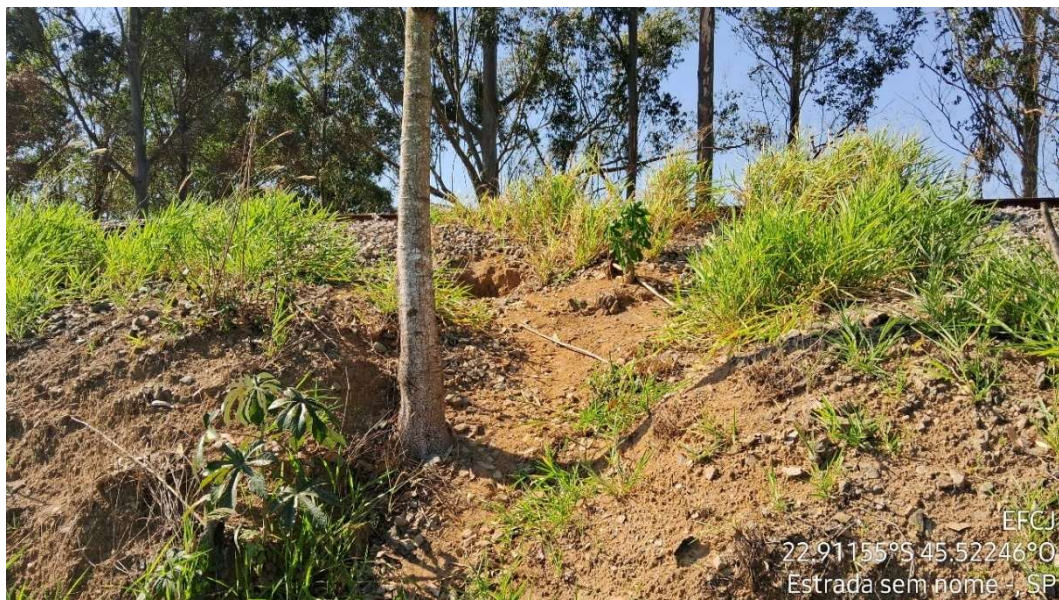
Figura 35 - Erosão laminar à jusante da via permanente

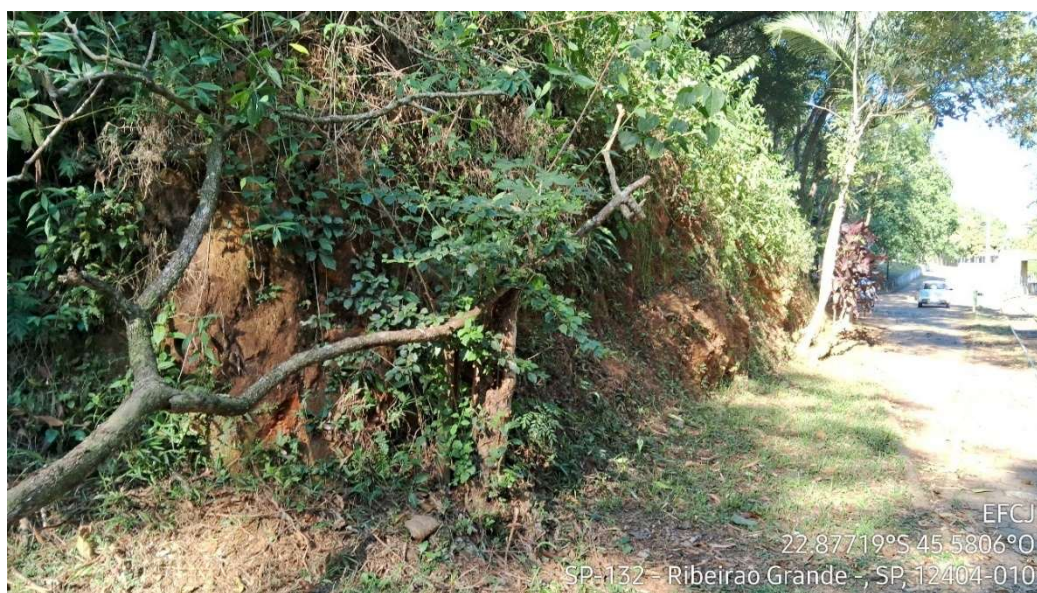
Figura 43 - Erosão laminar e rolamento de blocos em talude - Entrada do Parque Reino das Águas Claras

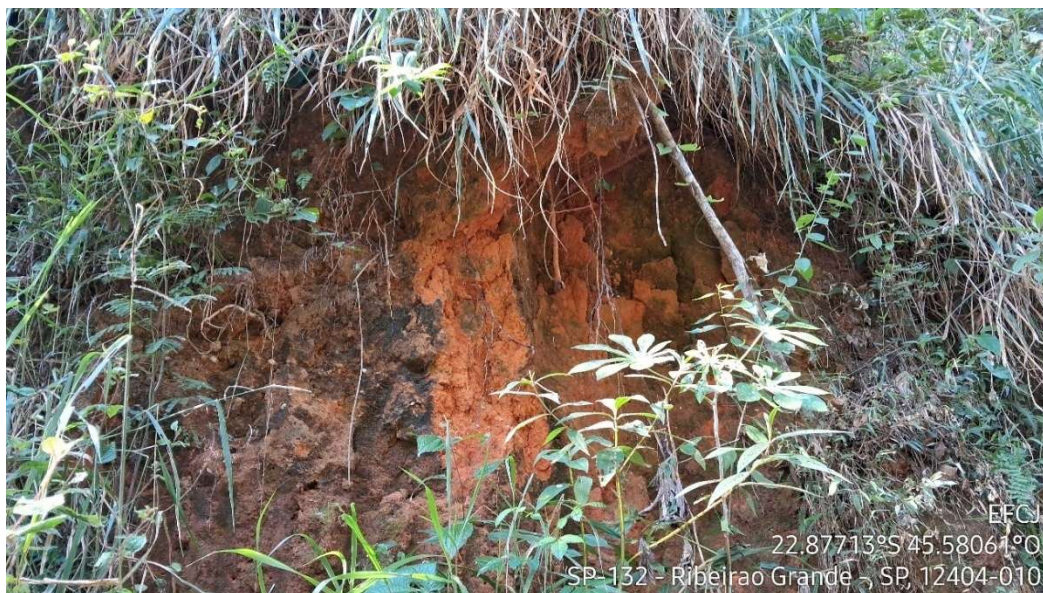
Figura 44 - Erosão laminar e rolamento de blocos em talude - Entrada do Parque Reino das Águas Claras

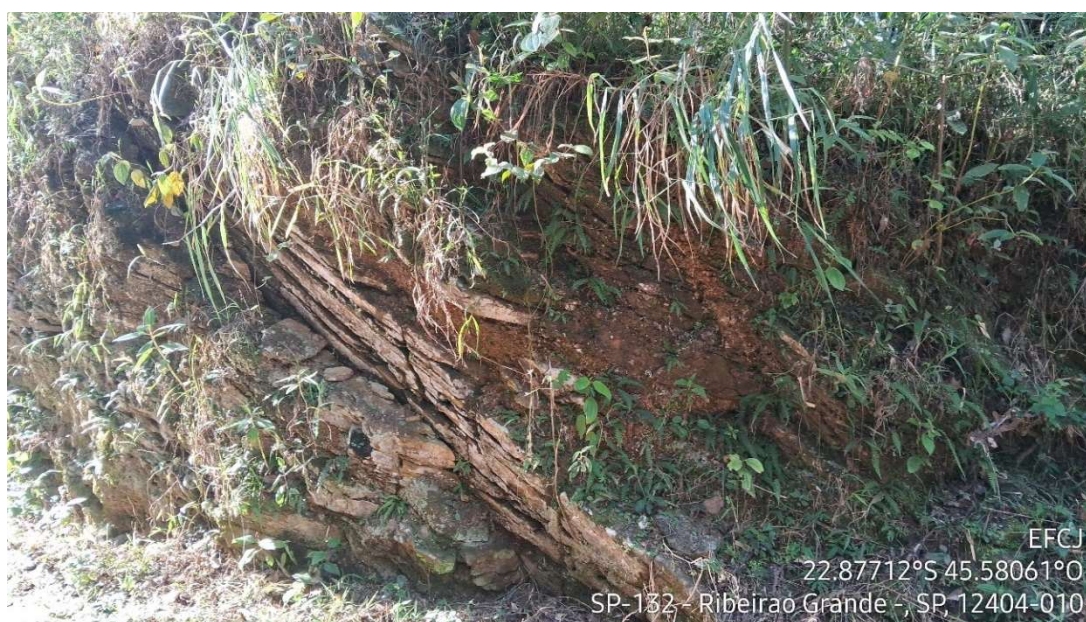
Figura 45 - Rochas fraturadas e rolamento de blocos em talude - Entrada do Parque Reino das Águas Claras

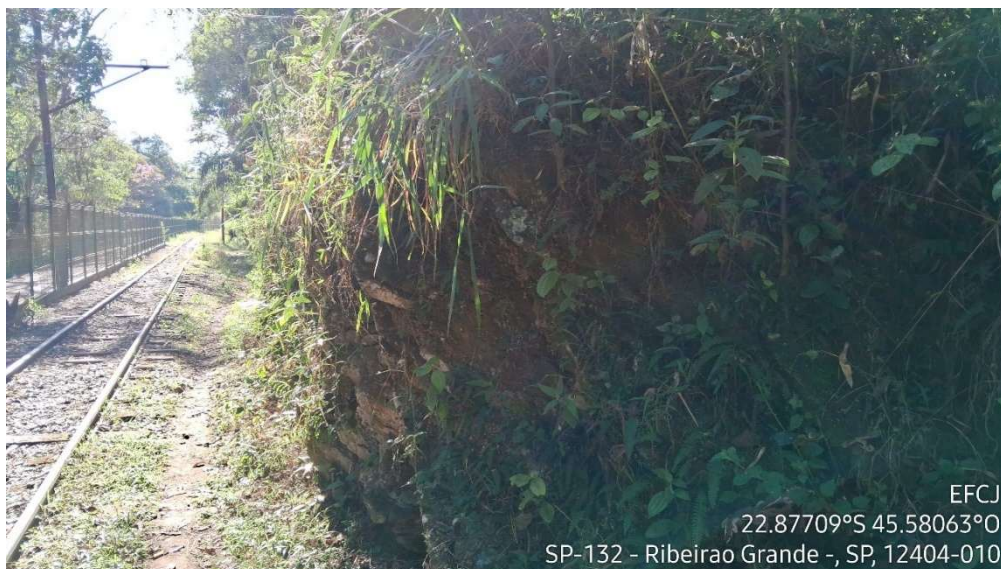
Figura 46 - Rochas fraturadas e rolamento de blocos em talude - Entrada do Parque Reino das Águas Claras

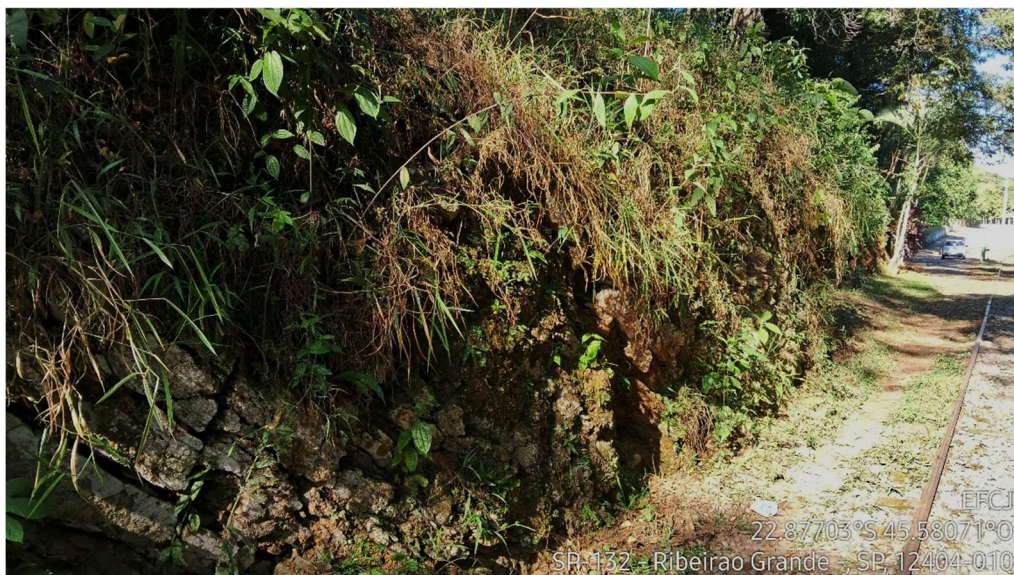
Figura 47 - Rochas fraturadas e rolamento de blocos em talude - Entrada do Parque Reino das Águas Claras

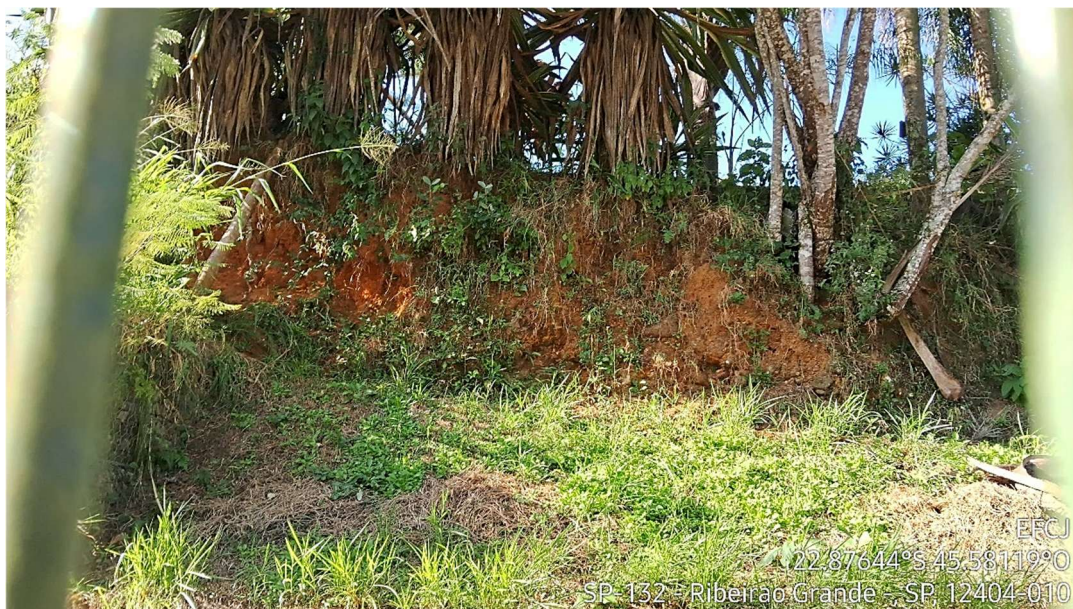
Figura 48 - Erosão laminar em talude - Entrada do Parque Reino das Águas Claras

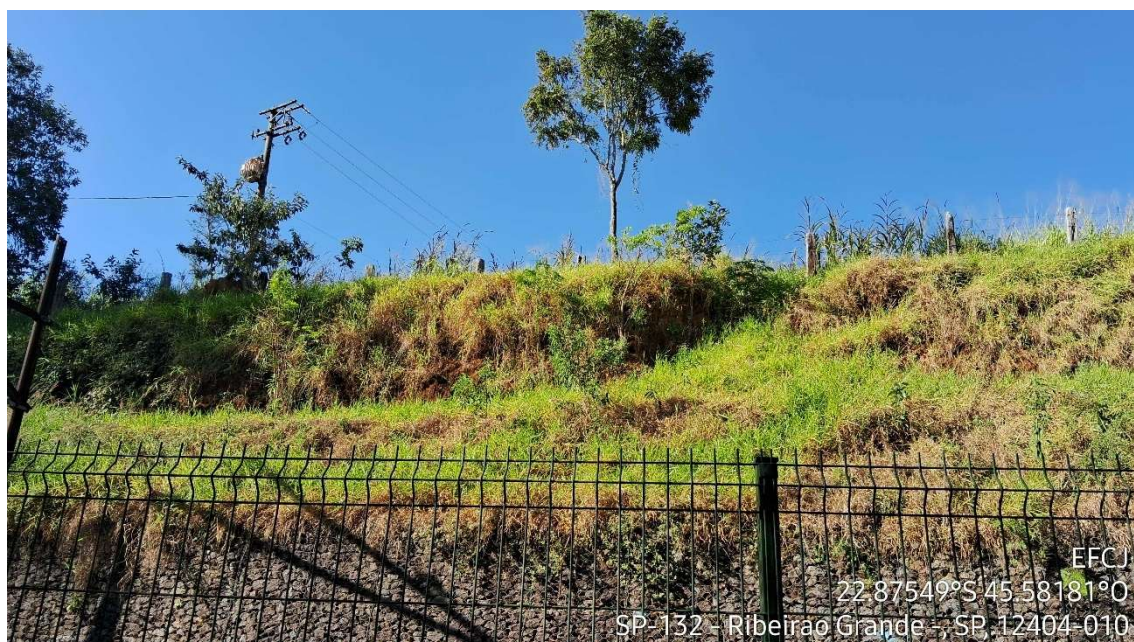
Figura 50 - Processos erosivos na crista do talude - Entrada do Parque Reino das Águas Claras

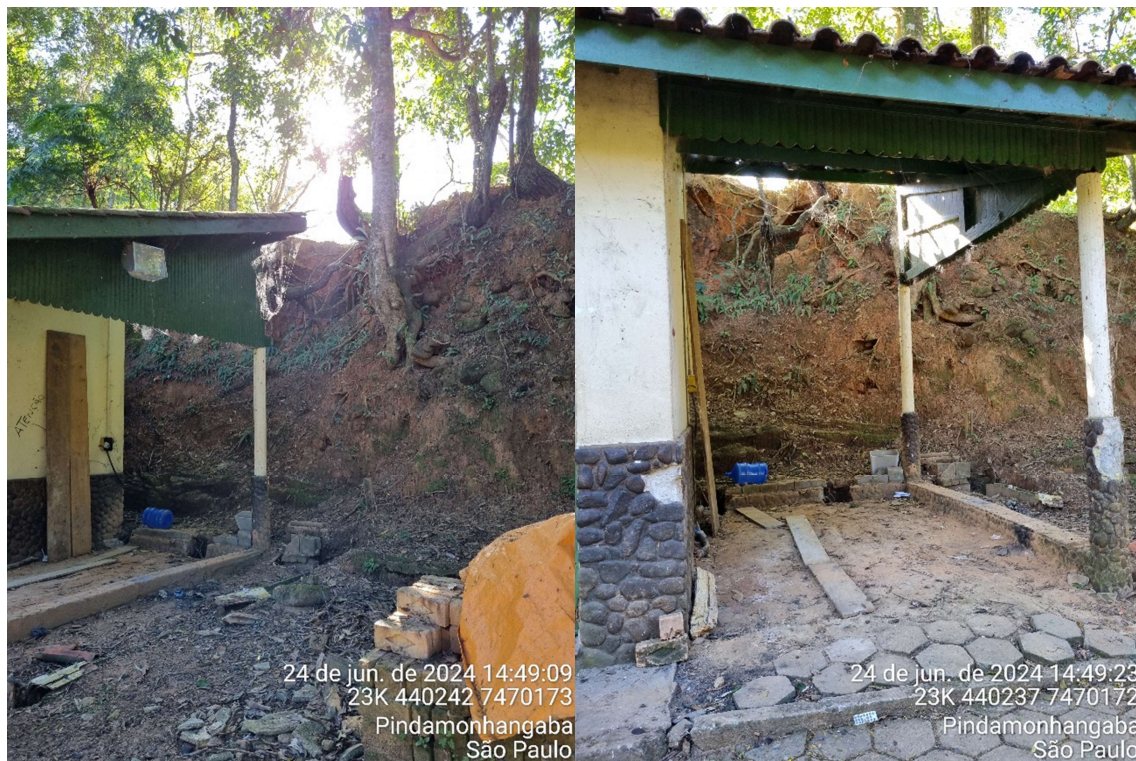
Figura 52 - Processos erosivos em talude - Parque Reino das Águas Claras

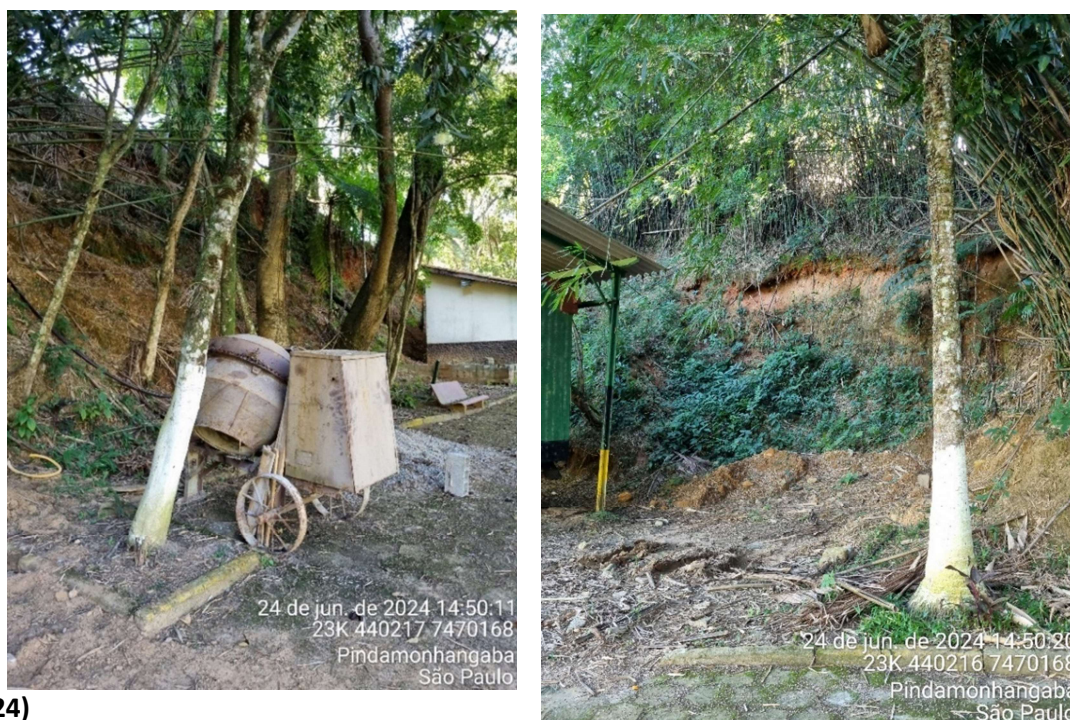
Figura 53 - Processos erosivos em talude - Parque Reino das Águas Claras

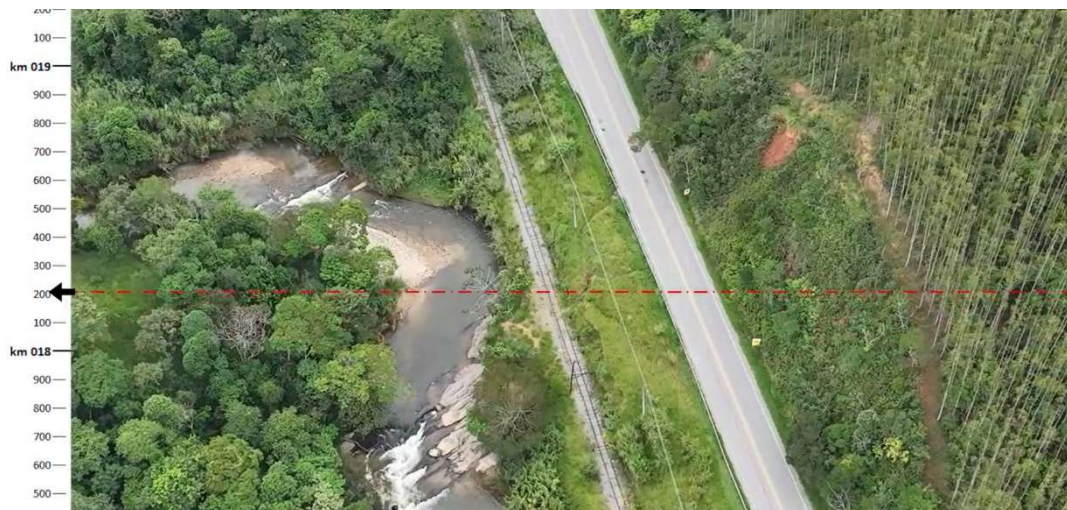
Figura 54 - Imagem aérea de drone - Erosão laminar em talude

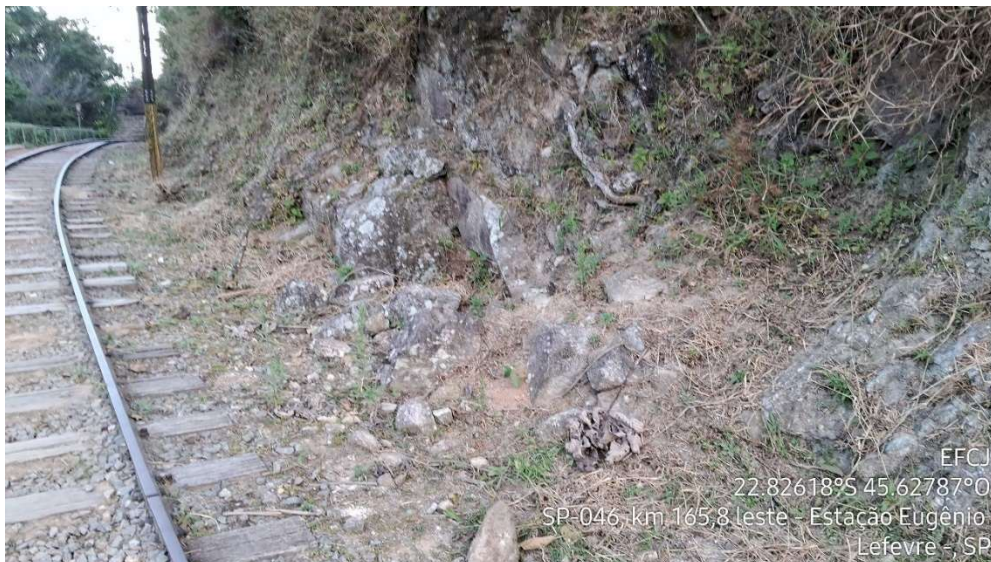
Figura 55 - Desprendimento de blocos de rocha em proximidade com a via - Mirante de Nossa Senhora Auxiliadora

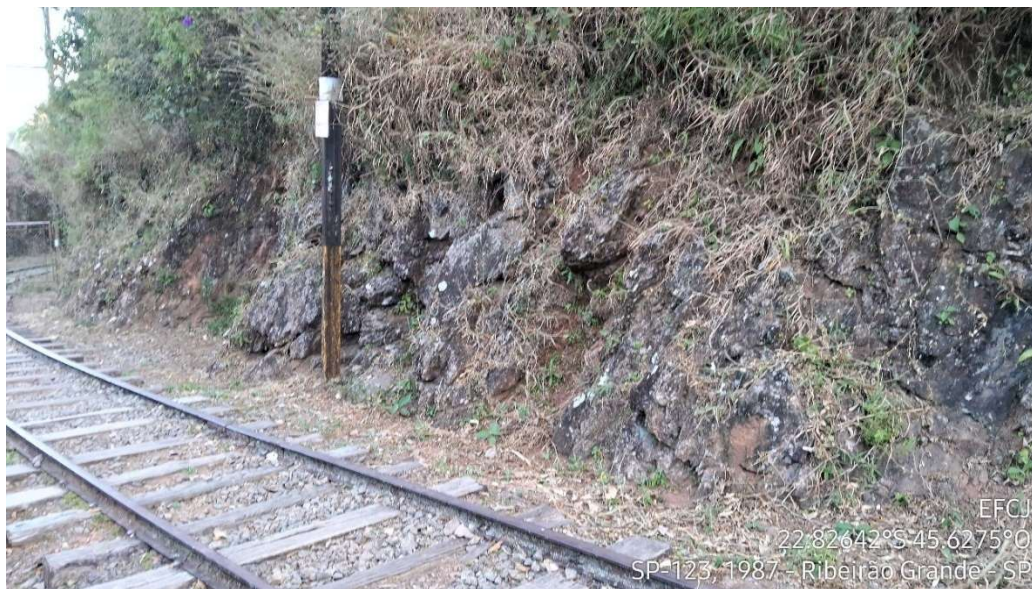
Figura 56 - Blocos de rocha soltos em talude em proximidade com a via - Mirante de Nossa Senhora Auxiliadora

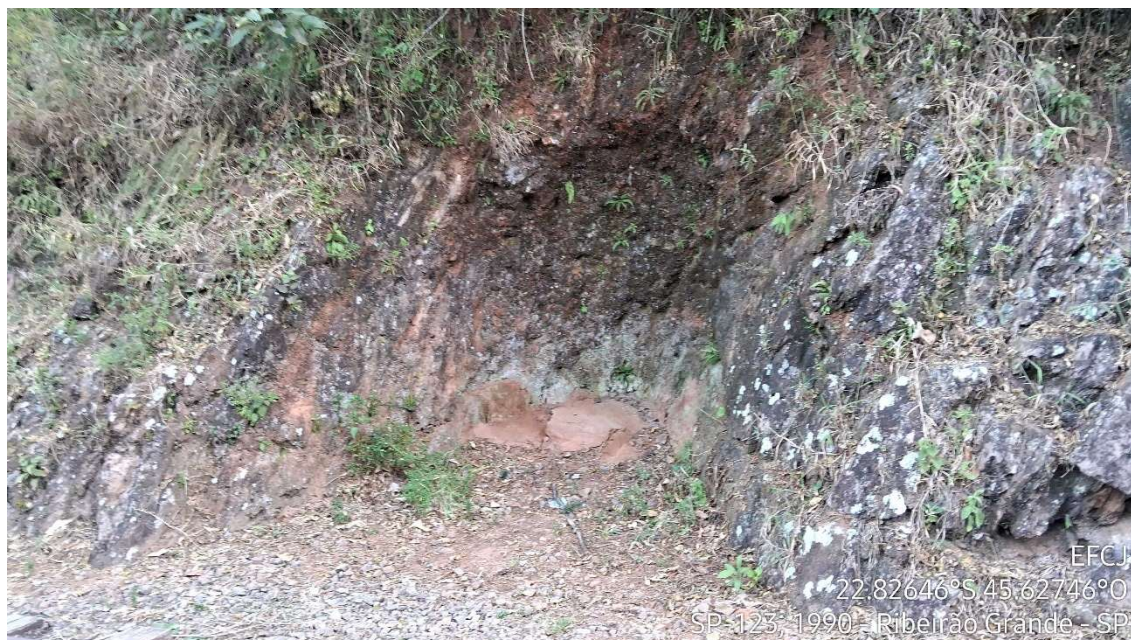
Figura 57 - Processo de erosão em rocha em talude em proximidade com a via - Mirante de Nossa Senhora Auxiliadora

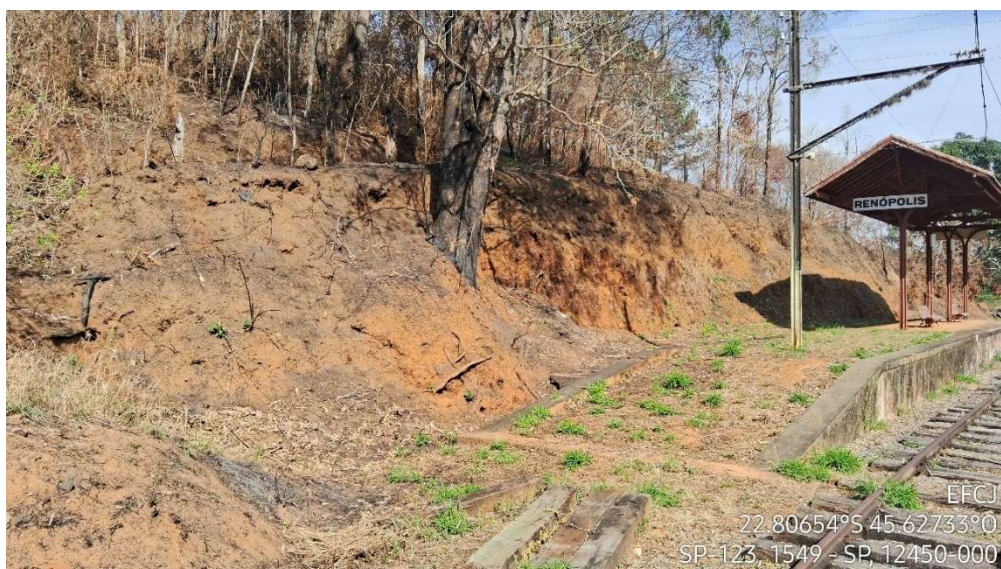
Figura 59 - Talude com processos erosivos intensos - Parada Renópolis

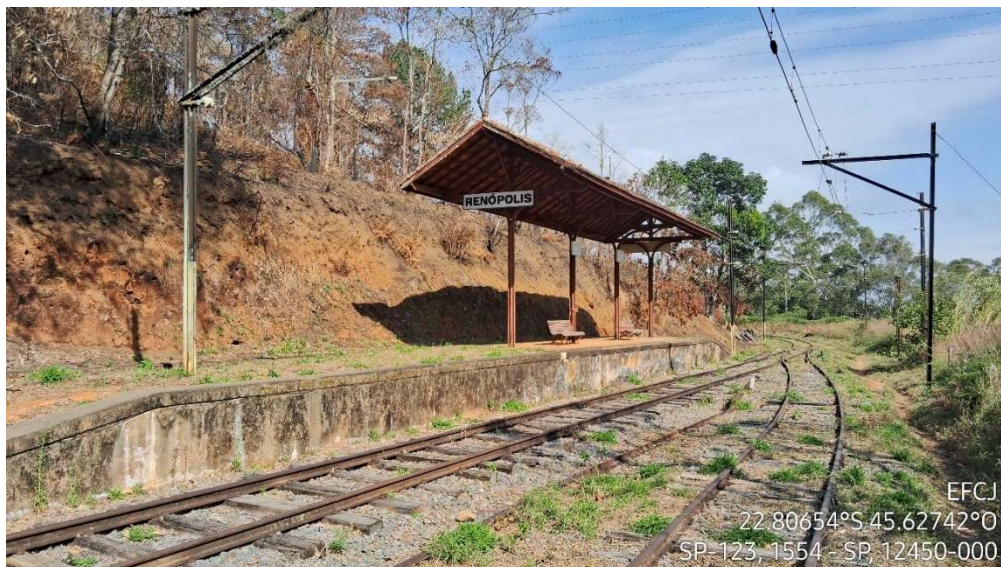
Figura 60 - Talude com processos erosivos intensos - Parada Renópolis

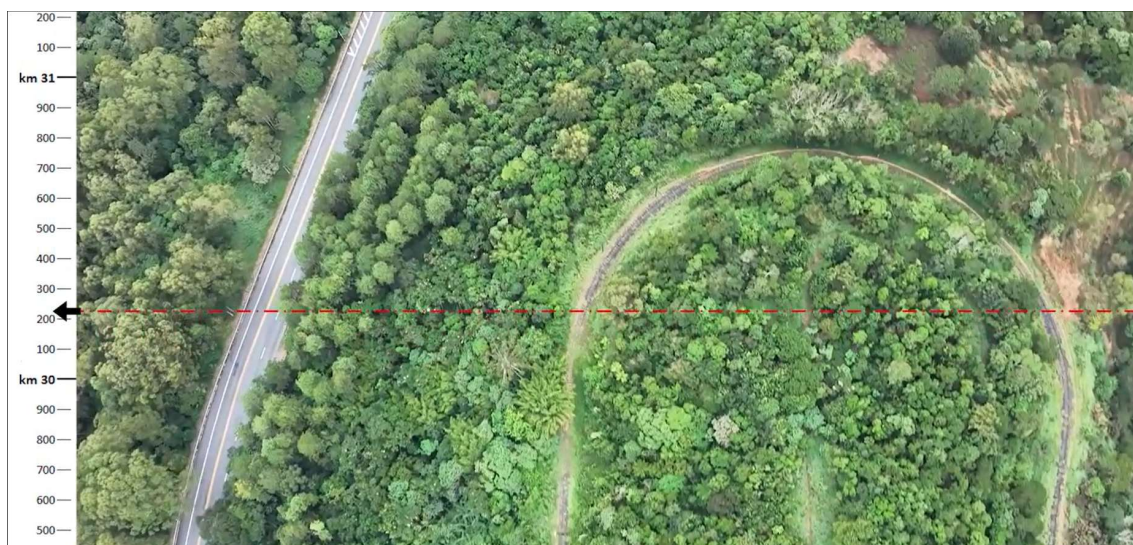
Figura 61 - Imagem aérea de drone - Erosão laminar em talude à jusante da via

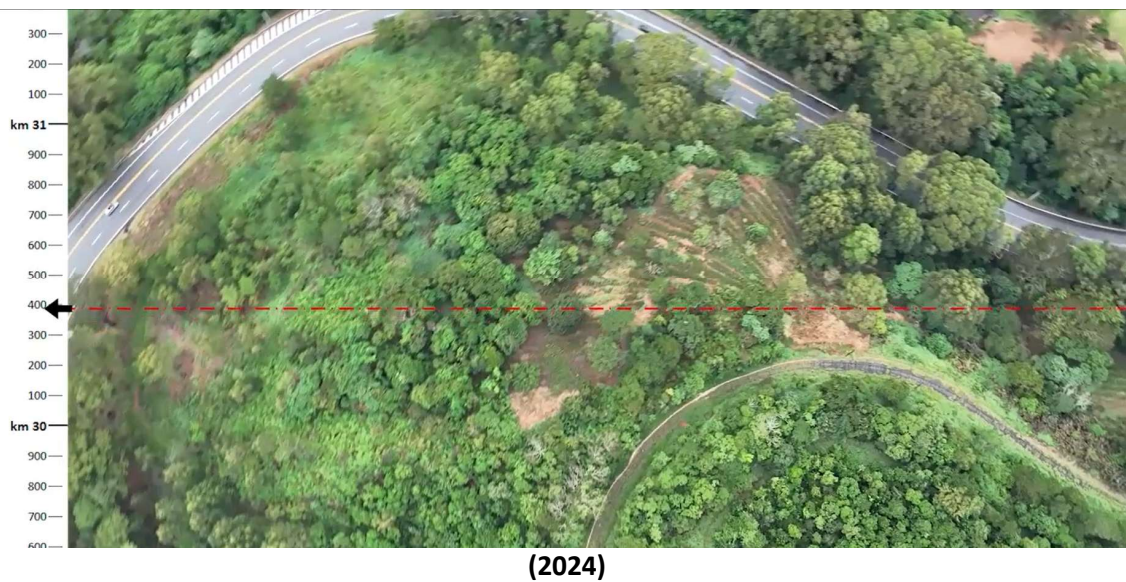
Figura 62 - Imagem aérea de drone - Erosão laminar em talude à jusante da via

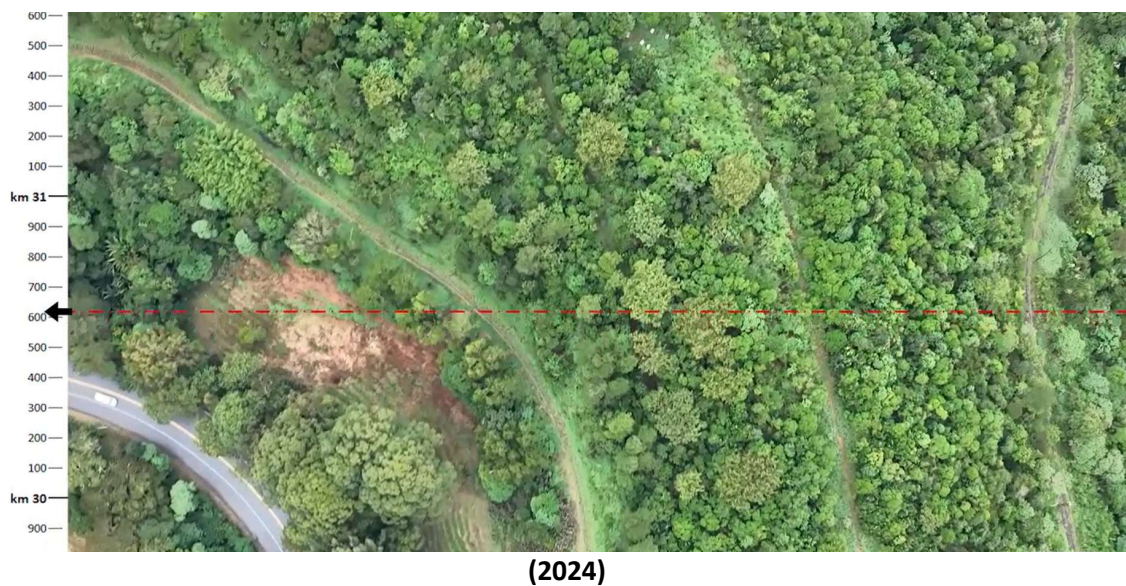
Figura 63 - Imagem aérea de drone - Erosão laminar em talude à jusante da via

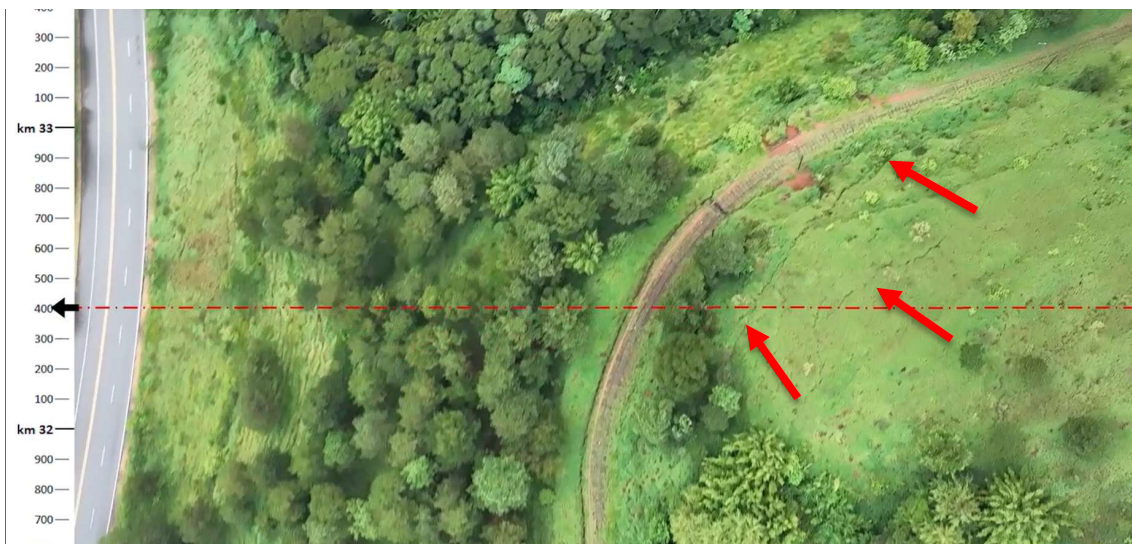
Figura 64 - Imagem aérea de drone - Processo erosivo de grande escala

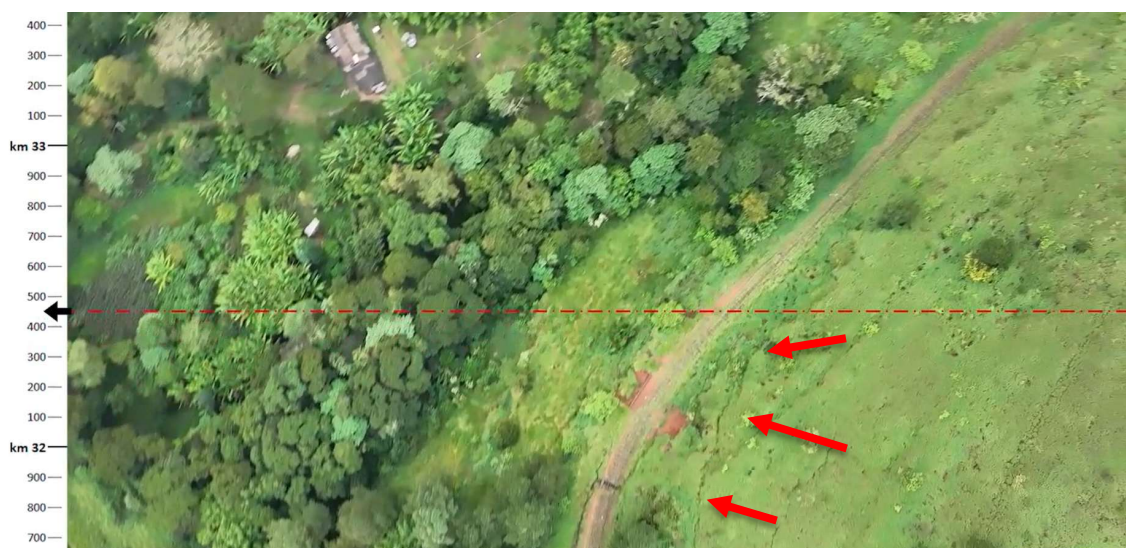
Figura 65 - Imagem aérea de drone - Processo erosivo em grande escala

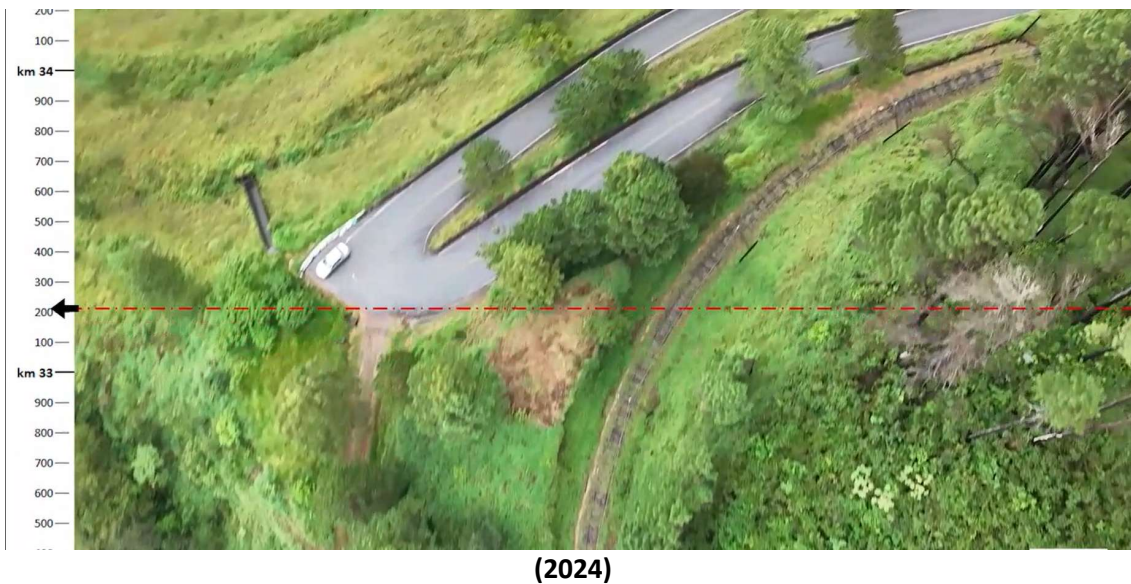
Figura 66 - Imagem aérea de drone - Erosão laminar em talude à jusante

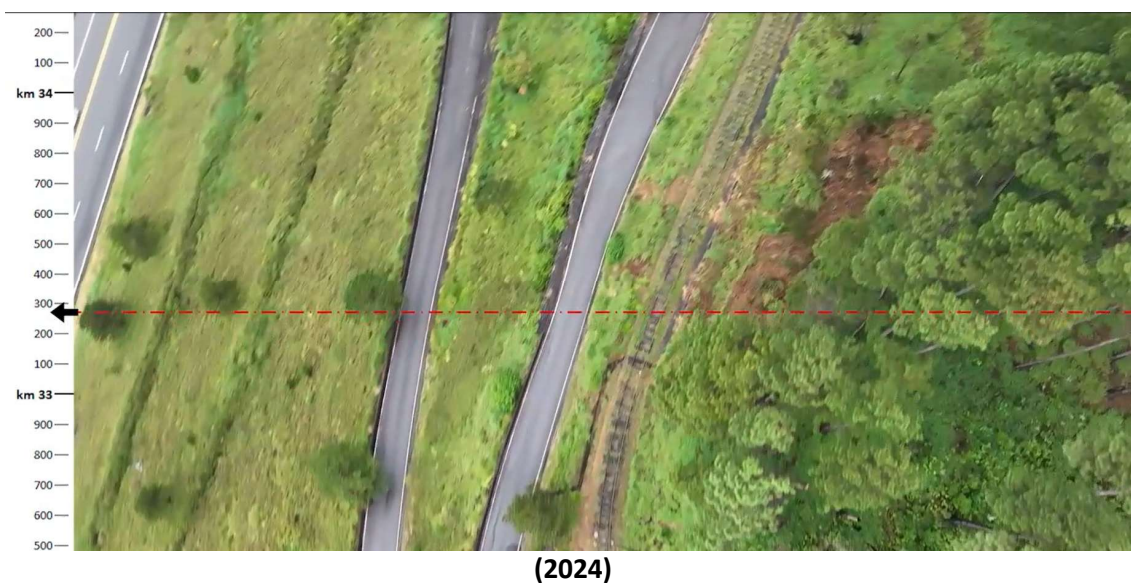
Figura 67 - Imagem aérea de drone - Erosão laminar em talude à montante

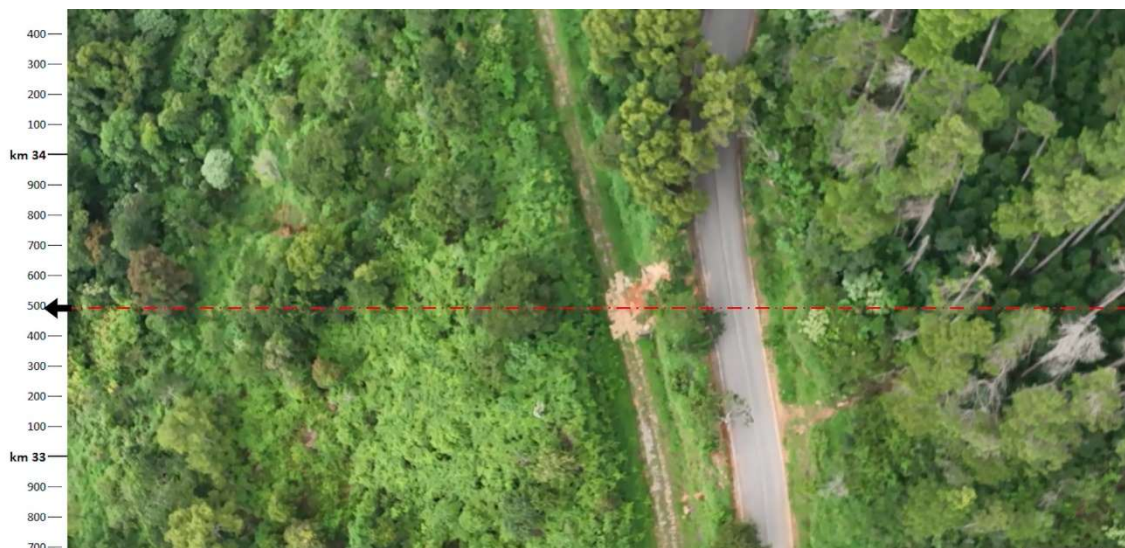
Figura 70 - Imagem aérea de drone - Erosão laminar e rolamento de blocos em talude à montante

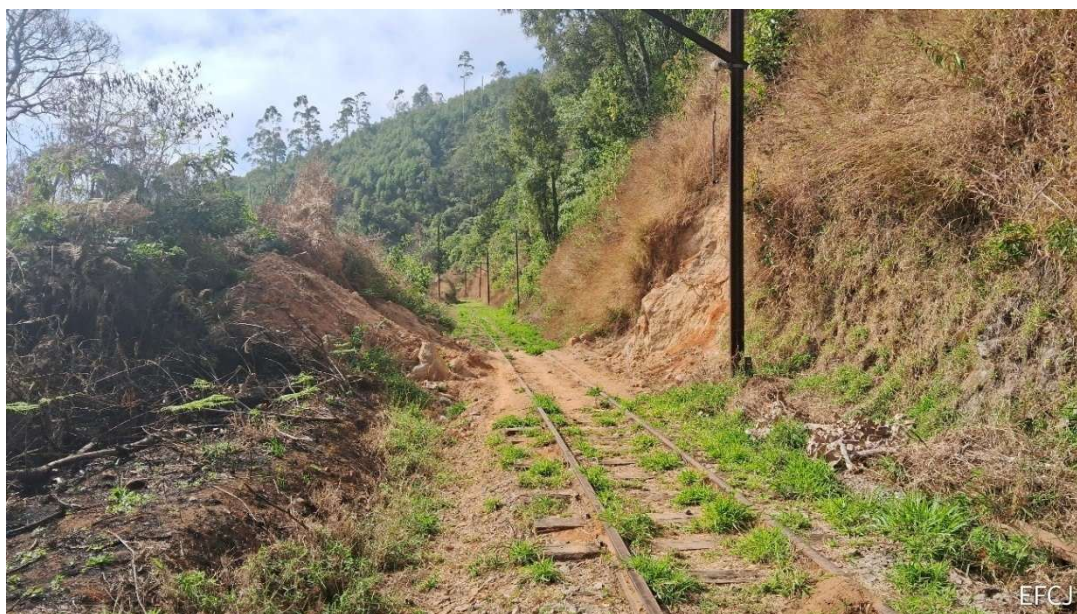
Figura 71 - Erosão laminar e rolamento de blocos em talude à montante

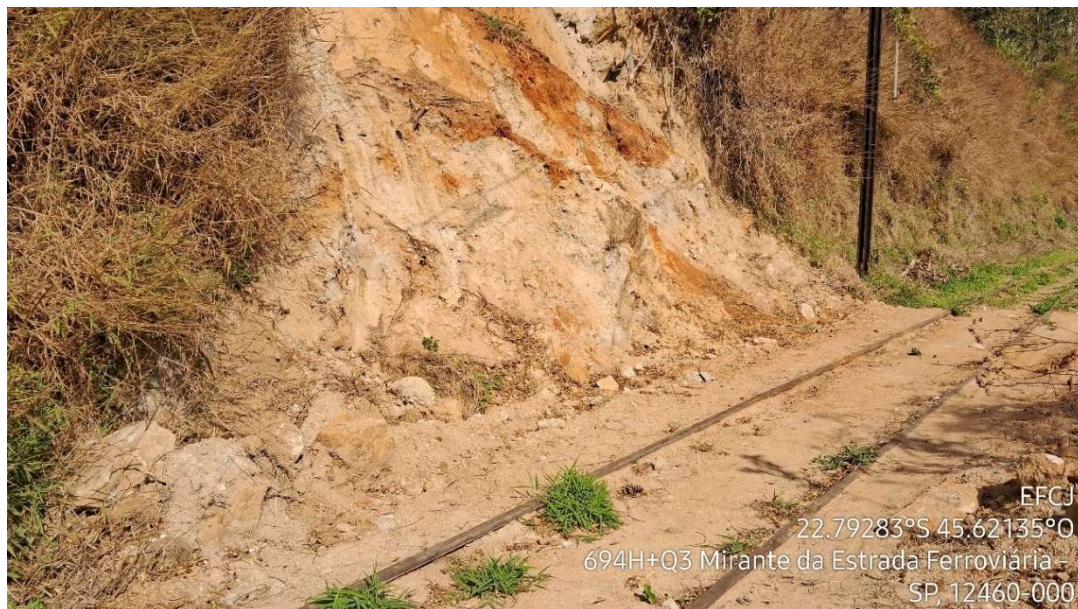
Figura 72 - Detalhe do processo erosivo

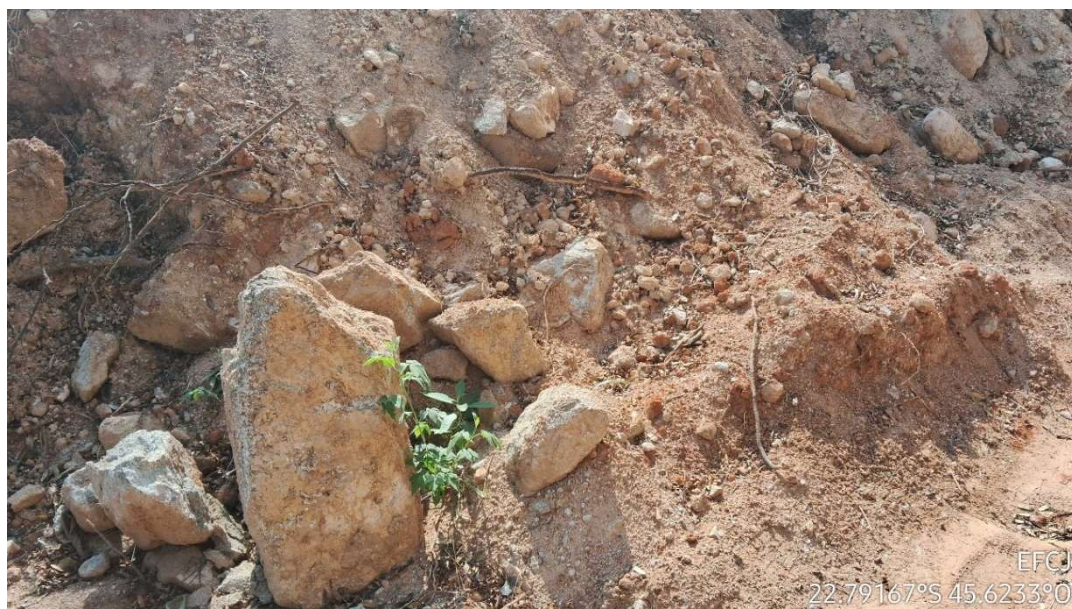
Figura 73 - Detalhe dos blocos de rocha de alteração desprendidos

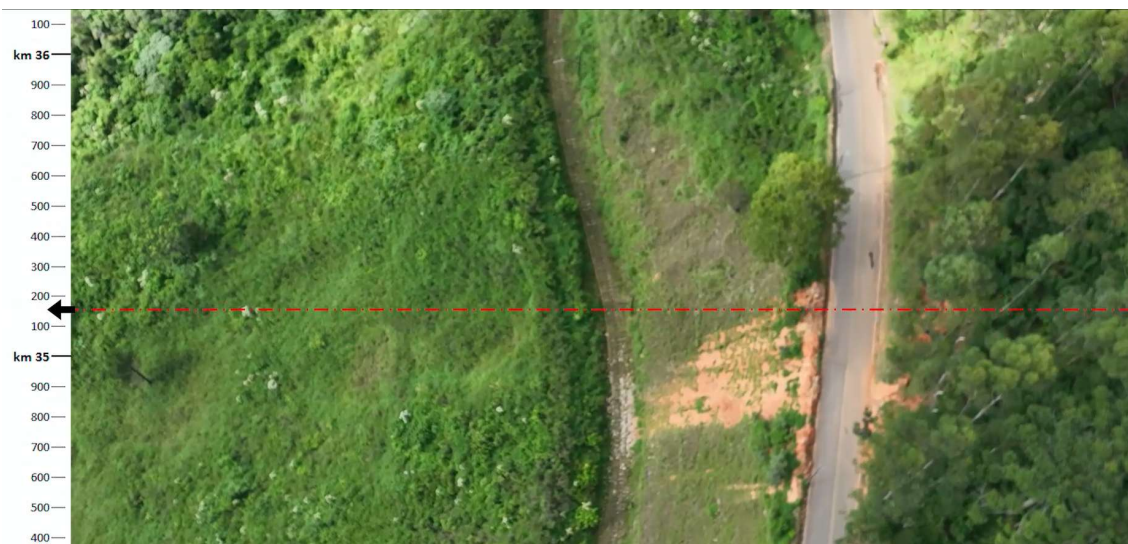
Figura 74 - Imagem aérea de drone - Processo erosivo em lindeiro

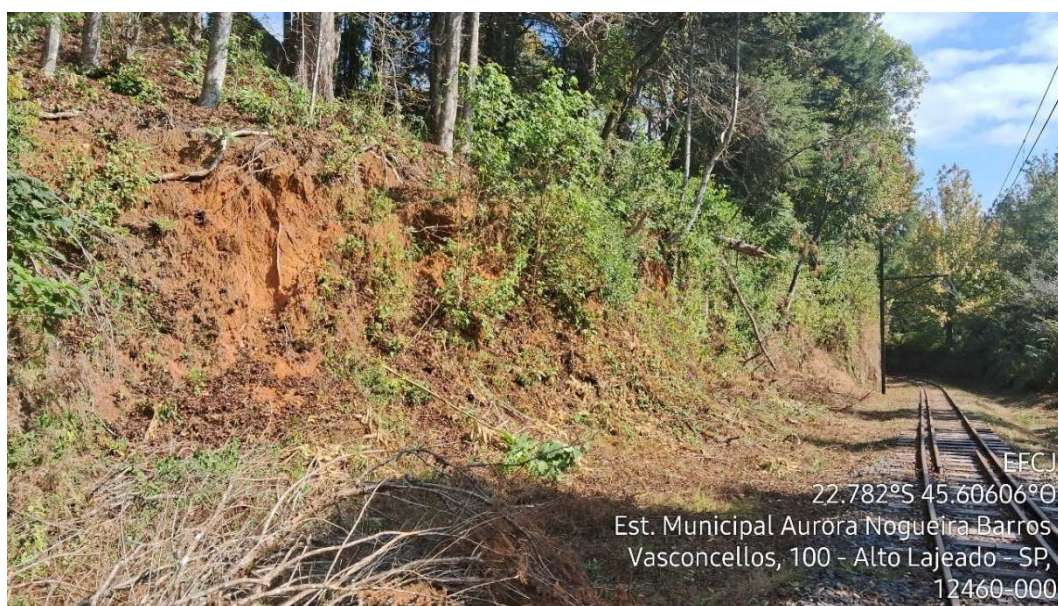
Figura 75 - Erosão laminar e árvores inclinadas e com raízes expostas - Lajeado

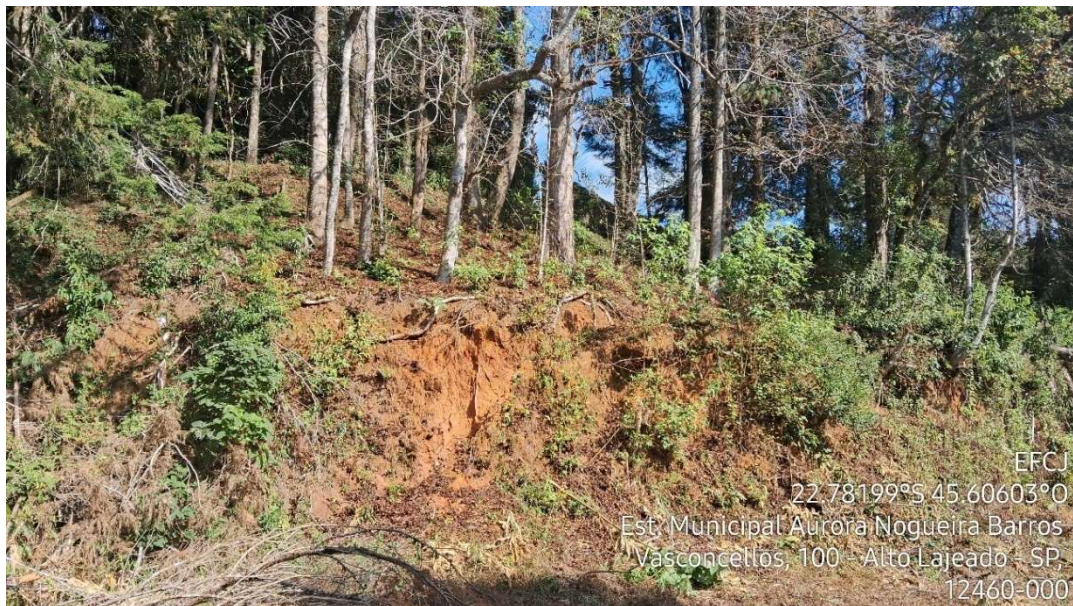
Figura 76 - Detalhe do processo erosivo - Lajeado

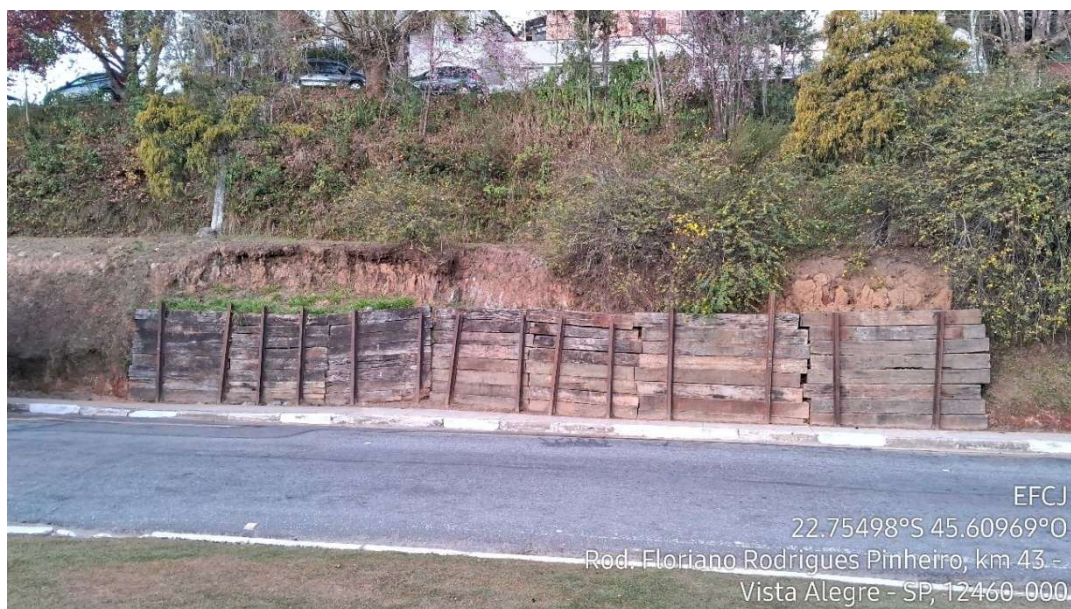
Figura 77 - Contenção improvisada com trilhos e dormentes
