GOVERNO DO ESTADO DE SÃO PAULO
Secretaria de Parcerias em Investimento
CONCORRÊNCIA INTERNACIONAL Nº 02/2026
Concessão de Obra no Complexo Turístico da Estrada de Ferro Campos do Jordão – EFCJ

**ANEXO VII - MAPEAMENTO DE PASSIVOS AMBIENTAIS, MEDIDAS DE RECUPERAÇÃO E
MEDIAÇÃO**

ANEXO IV.B – PASSIVOS AMBIENTAIS E SOCIAIS

APENSO 2 – RELATÓRIO FOTOGRÁFICO DOS PASSIVOS AMBIENTAIS

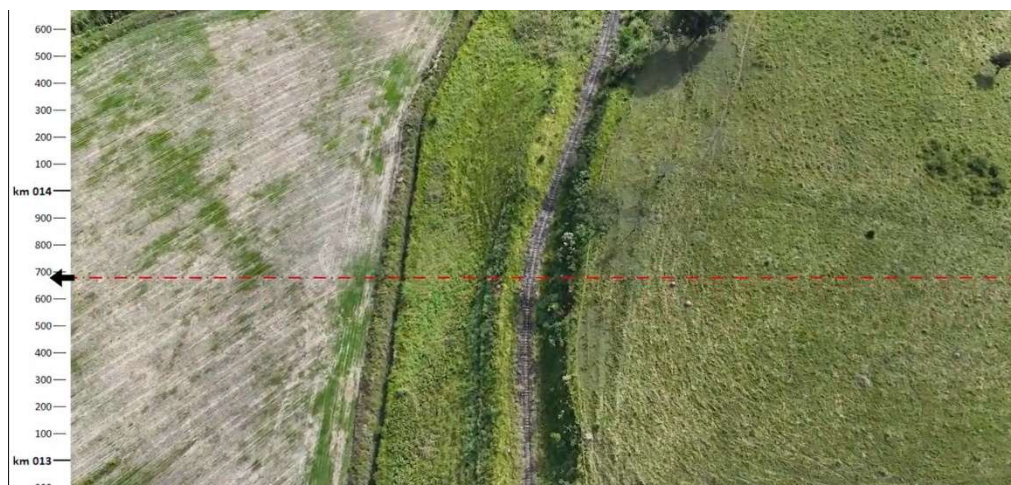
Figura	Local Aproximado	Descrição	Processo Erosivo	Status
Figura 32(2024) Figura 33	Km 14+500	Contenção de leito com trilhos	Erosão em desenvolvimento	Ativo
Figura 34 Figura 35	Jusante da via permanente	Ausência de cobertura vegetal	Erosão laminar	Ativo
Figura 36 Figura 37	Km 13+700 ao Km 14	Talude com alto grau de inclinação	Potencial erosivo	Inativo
Figura 38	Km 14+500	Ponte sobre rio Piracuama	Potencial erosivo	Inativo
Figura 39	Km 14+600	Talude com erosão laminar	Erosão laminar	Ativo
Figura 40 Figura 41	Km 14+700 ao Km 15	Talude com alto grau de inclinação	Potencial erosivo	Inativo
Figura 42	Km 15+100	Talude com processo erosivo ativo	Erosão laminar	Ativo
Figura 43 Figura 50	Entrada do Parque Reino das Águas Claras	Talude de 350m com rochas e solo de alteração	Erosão laminar e rolamento de blocos	Ativo
Figura 51	Acesso ao Parque Reino das Águas Claras	Calçada de bloquetes	Afundamento por escoamento superficial	Ativo

**Figura 36 - Imagem aérea de drone - Talude com alto grau de inclinação e proximidade da via
(2024)**

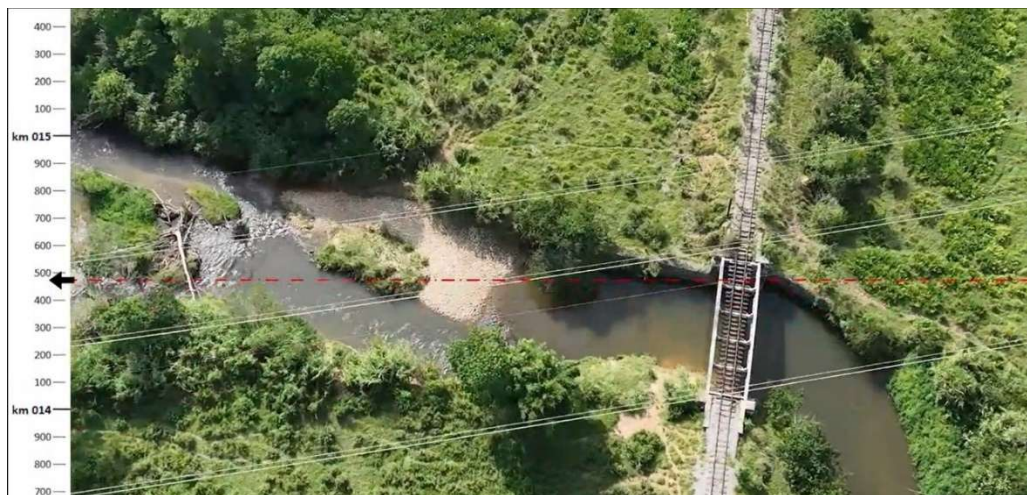
Figura 38 - Imagem aérea de drone - Ponte sobre rio Piracuama

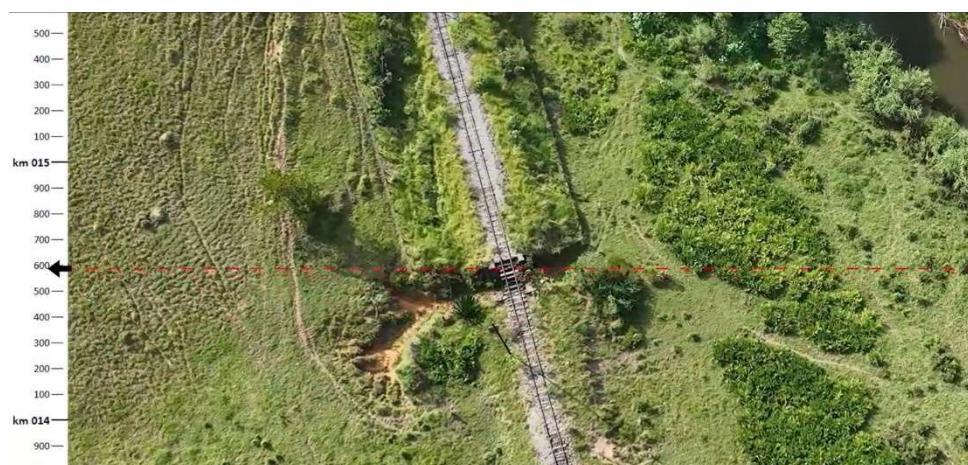
Figura 39 - Imagem aérea de drone - Erosão laminar em talude

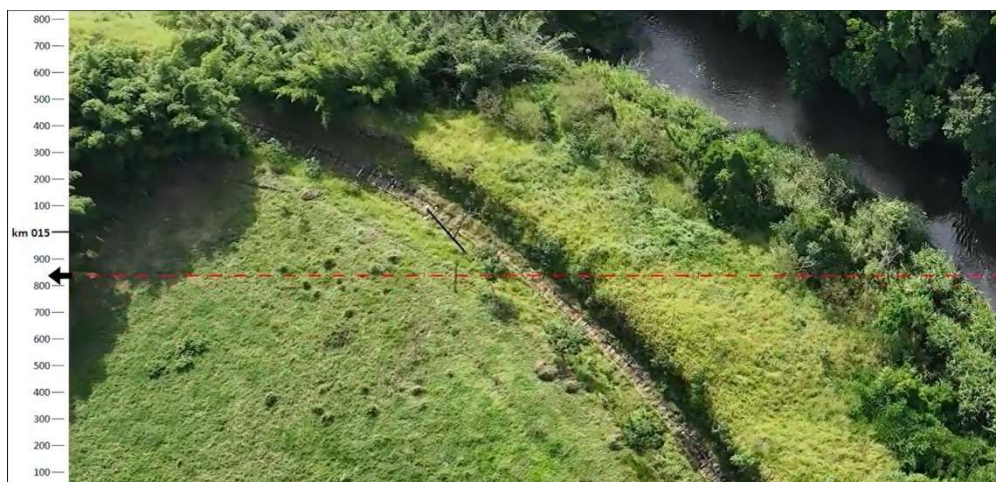
Figura 41 - Imagem aérea de drone - Talude com alta inclinação

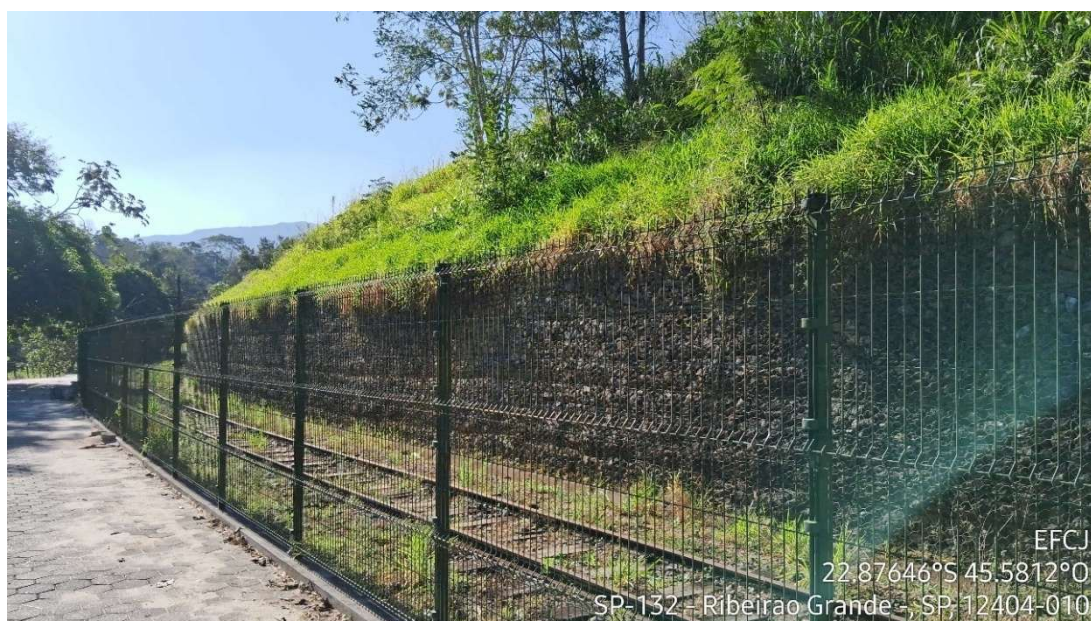
Figura 49 - Contenção de base de talude em gabião - Entrada do Parque Reino das Águas Claras

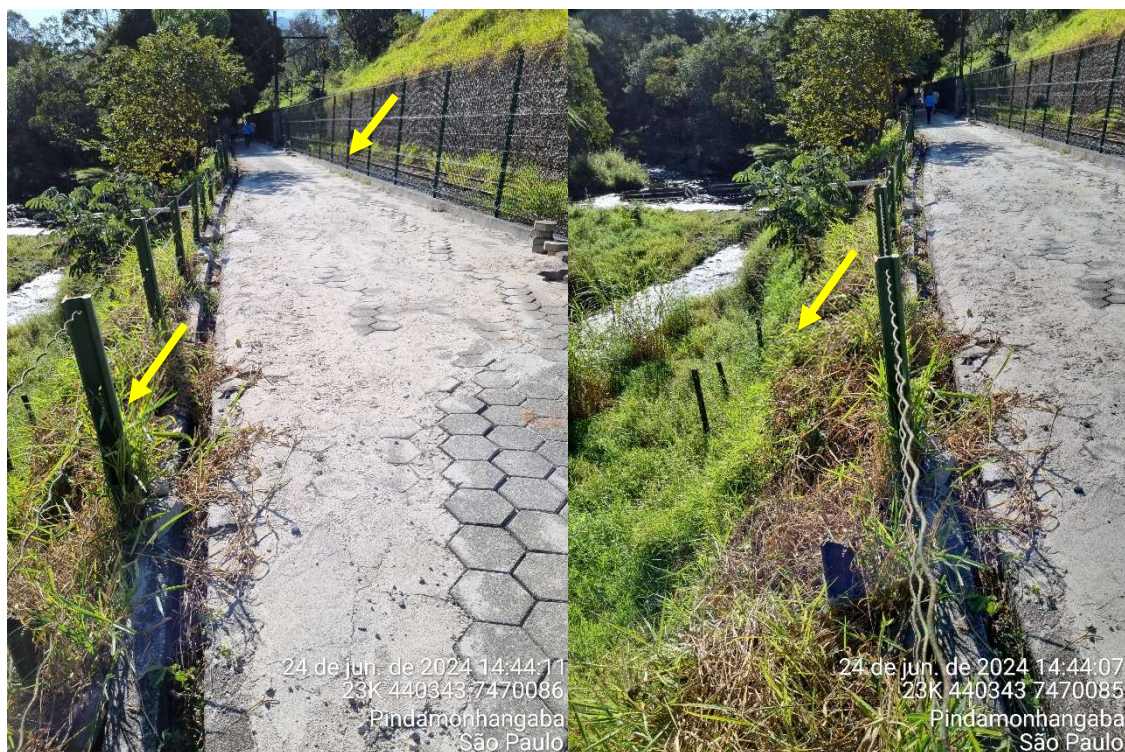
Figura 51 - Calçada de acesso ao Parque Reino das Águas Claras

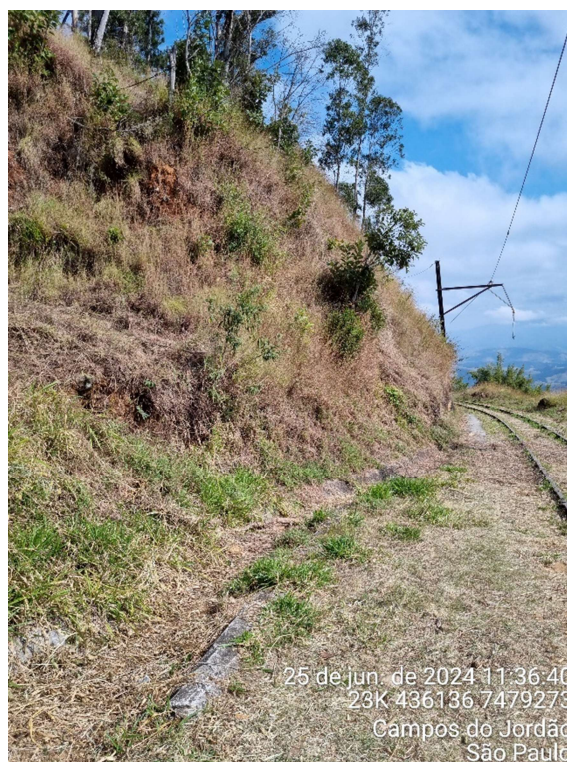
Figura	Local Aproximado	Descrição	Processo Erosivo	Status
Figura 64 Figura 65	Km 35+400	Talude com intenso processo erosivo	Erosão laminar	Ativo
Figura 66 Figura 69	Km 33+200 e Km 33+300	Talude com erosão laminar	Erosão laminar	Ativo
Figura 70 Figura 72 Figura 73	Km 33+500	Talude com erosão laminar e rolamento de blocos	Erosão laminar e rolamento de blocos	Ativo
Figura 74	Km 35+150	Escorregamento de solo em área lindeira	Deslizamento	Ativo
Figura 75 Figura 76	Lajeado	Movimentação de solo na base das árvores	Erosão laminar	Ativo
Figura 77	Km 39+900	Erosão laminar com contenção improvisada	Erosão laminar	Ativo

Figura 69 - Visão do geral do talude à montante
